# 石造文化遺産の非破壊診断調査

～実忠和尚御歯塔の適切な保存方法の検討～

華嚴宗新薬師寺に所在する実忠和尚御歯塔は、数少ない古代石塔の一例である。この石塔は、江戸時代と明治時代に修復されており、当時の修復理念も見られる貴重な石造文化遺産である。しかし、現在は剥離や剥落、真砂土化などの損傷に加え、黒色や茶色の析出物も確認され、構造的不安が懸念されている。本研究では、実忠和尚御歯塔の適切な保存方法を検討するため、非破壊診断調査を行った。

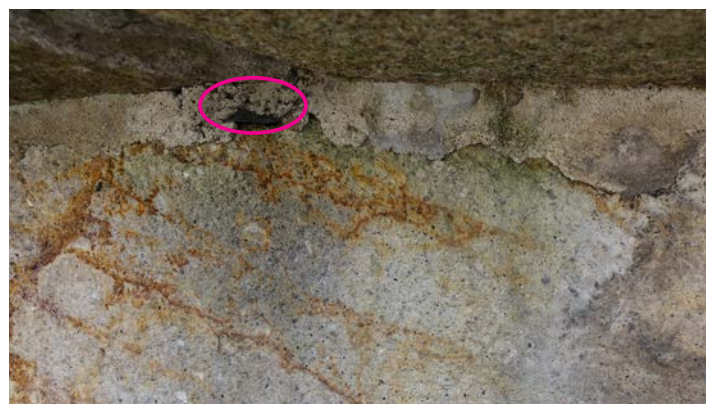
一方、花崗岩の部材は石塔に刻まれている銘文から文化13年（1816）と明治31年（1898）の修復の際に交換されたものであることが明らかとなっている。軸と笠の間には、部材の傾きを調整する役割を持つ鉄板が敷かれていたり、モルタルで接着および充填していたりと、石塔の至るところに修復痕がみられる（図2）。特に、四層笠では、凝灰岩の部材と花崗岩の部材がモルタルと鋳で接着されており、造立時の部材を残すという当時の修復理念が見られる貴重な石造文化遺産である（図3、4）。

図2 北側四層軸と笠の間に敷かれている鉄板  
(赤く囲っている箇所はモルタルの隙間から確認できる鉄板)

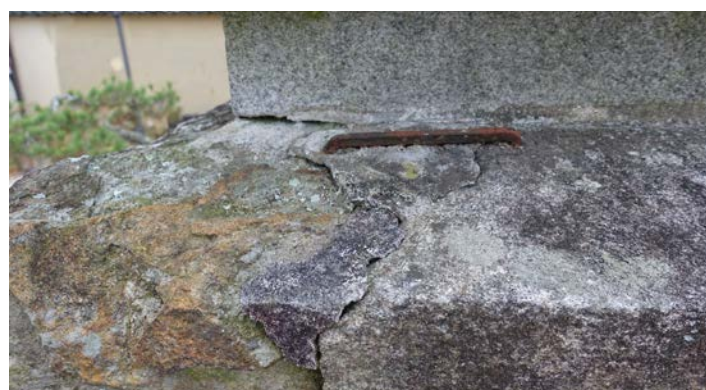
図3 凝灰岩と花崗岩の部材を接着している四層笠(北から撮影)

四層笠の凝灰岩と花崗岩の接合箇所も注意しなければならない。北側の接合している付近を

見ると、かなり損傷が激しくなっている。接合力の低下により、断裂する恐れがあるため、何らかの対策を講じなければならない。

凝灰岩の剥離の進行を制御するためには、要因となっているモルタルを除去するしか方法がない。現状、軸はモルタルを充填していることで自立している部材もある。そのため、解体修復は必要不可欠となる。解体修復を行うことで、基壇と四層笠の修復あるいは部材交換することができ、構造的にも安定する。

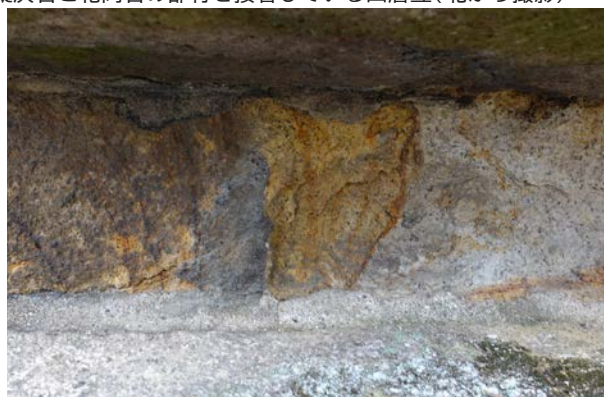
しかし、現在この石塔は、剥離、剥落などの損傷に加え、鉱物が粒子単位で剥落する真砂土化の進行、黒色および茶色の析出物が確認されており、構造的不安が懸念されている（図5、6）。

図5 二層軸の劣化の様子(西から撮影)

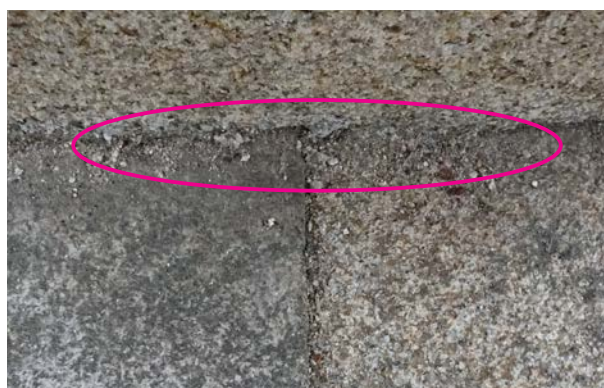
図6 真砂土化によって剥落した鈷物(北から撮影)

次に、真砂土化について述べる。真砂土化は、岩石が土に変わる一般的な風化の過程である。真砂土化に至るまでには、いくつかのプロセスがある。岩石は、熱を帯びると鉱物の熱膨張率の違いから歪みが生じ、粒子状に剥落する。また、鉱物に含まれる成分は、酸化・加水分解・溶脱などの化学反応を起こし、真砂土化が起きるとも言われている。しかし、これらの現象は、長い年月を経て起こる。

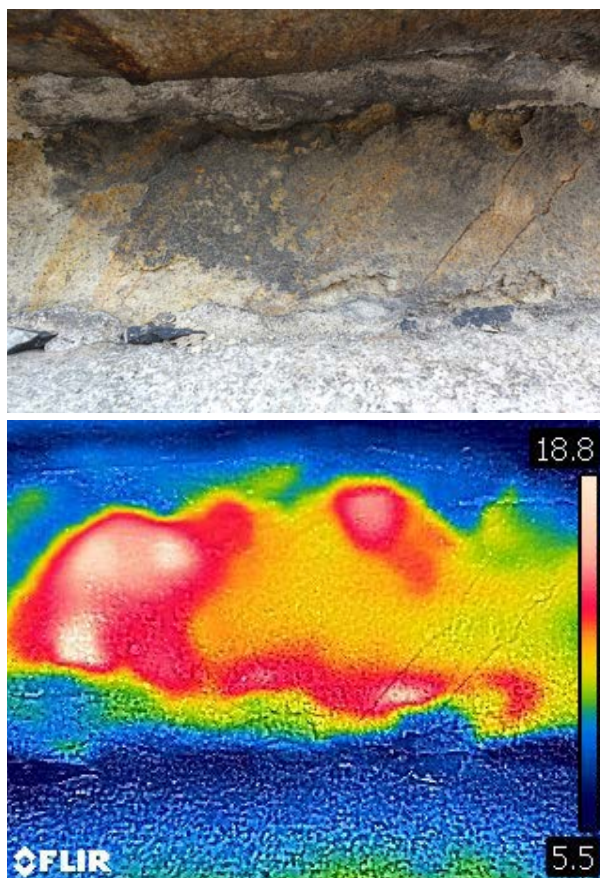
一方、熱画像分析とは、空気層と岩石の熱容量の違いを利用して剥離の範囲を検出する方法である。剥離に熱を供給することで、健全な部分との温度差が生じる。その状態で、赤外線サーモグラフィーで撮影することで、剥離を画像として確認することができる。以上の方法で、剥離の検出を行なった(図9,10)。

図10 熱画像分析による剥離の検出

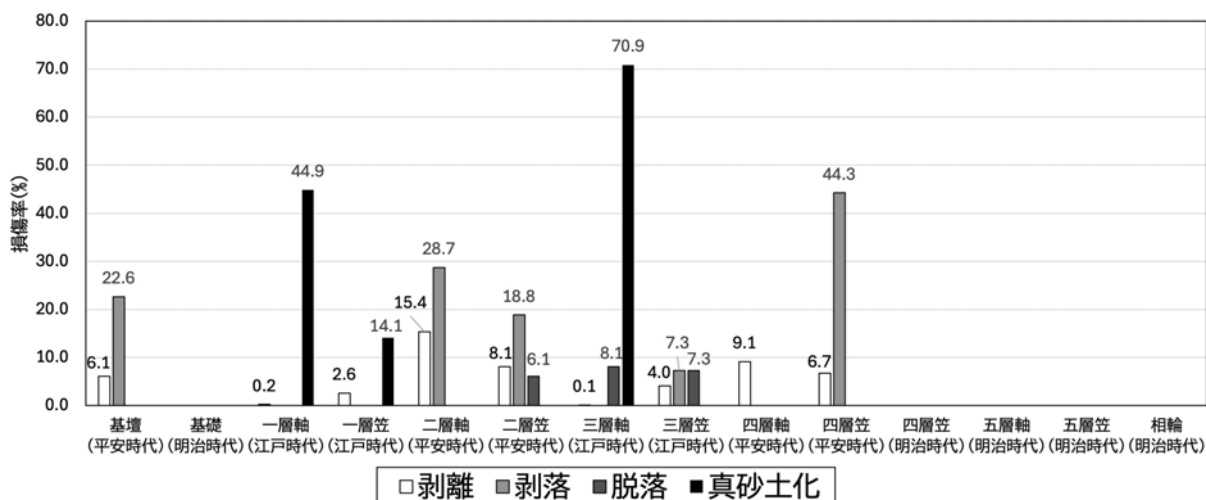
損傷図および各部材の損傷率のグラフを図15、図16に示す。まず、全体的な傾向を見ると、剥離および剥落は、平安時代の部材で高い数値を示した。一方、江戸時代の部材は、真砂土化の損傷率が高く、明治時代の部材に至っては損傷が全く確認されなかった。

図15 各部材の損傷率

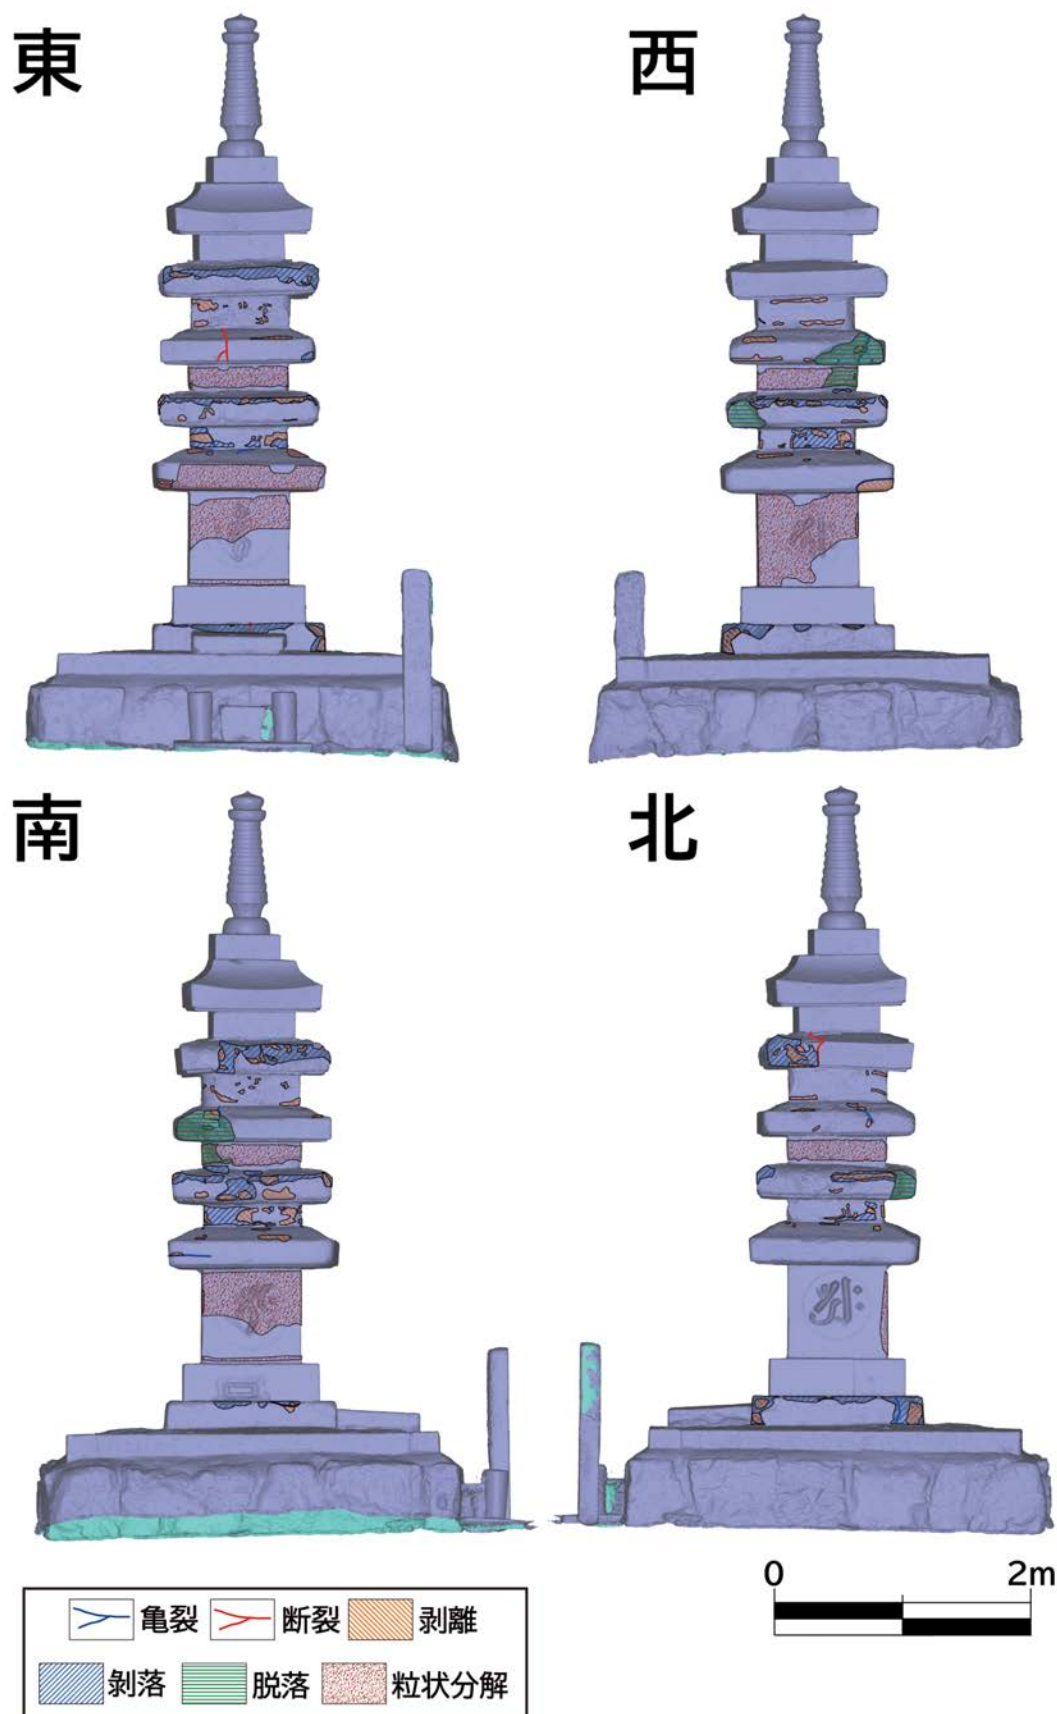
図 16 実忠和尚御歯塔の損傷図

しかし、実忠和尚御歯塔は、文化財に指定されておらず、資金面において保存することが難しい。今回、作成した損傷図は定期的に作成することで、調査時の損傷の進行度合いを把握することができ、モニタリング調査にも繋がる。今後は、文化財指定に向けた活動と同時に継続的なモニタリング調査を行っていく。

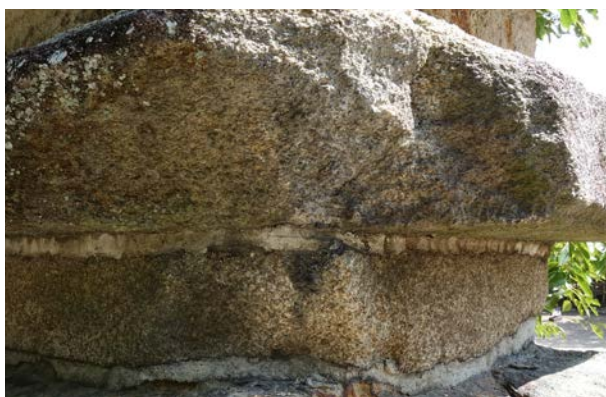
次に、いくつか注意すべき部材について述べる。三層の軸と笠には、大きく脱落している箇所が見られる（図17）。この脱落は、拡大していくと構造的に不安定な状態となる。しかし、脱落した痕跡を観察すると軸と笠の脱落面が繋がっていることから、外から何かしらの衝撃を与えたものであると考えられる。したがって、継続的に脱落する可能性は低いと考えられる。

図17 三層軸と笠の劣化の様子(南西から撮影)

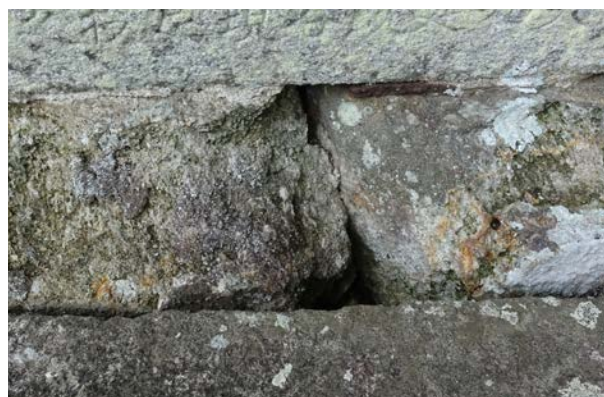
現状、この石塔で最も重要視しなければならないのが基壇である。基壇は各面で、剥離および剥落を確認している（図18）。特に、東面の中央部は大きな剥落の中に断裂も確認された。基壇は基礎および塔身部を支える土台となる。そのため、このまま剥離が進行し続けると、基礎部材と接触しない面積が増え、倒壊する恐れがある。

図18 基壇の劣化の様子(東から撮影)

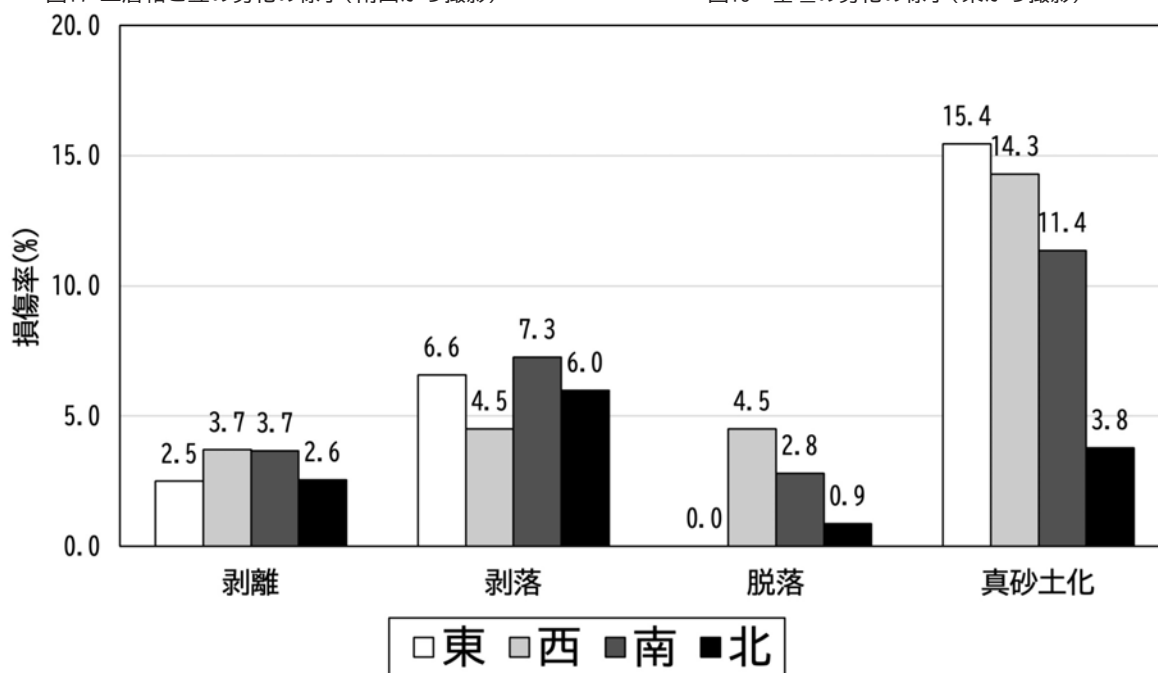
次に、石塔全体を各方角で比較した損傷率のグラフを図19に示す。真砂土化に関しては、各損傷の中でも、方角による顕著な違いを示した。恐らく、北面のすぐそばには木があり、風雨の影響を最も受けなため、このような損傷率の違いが生じたと考えられる。

図19 各方角の損傷率

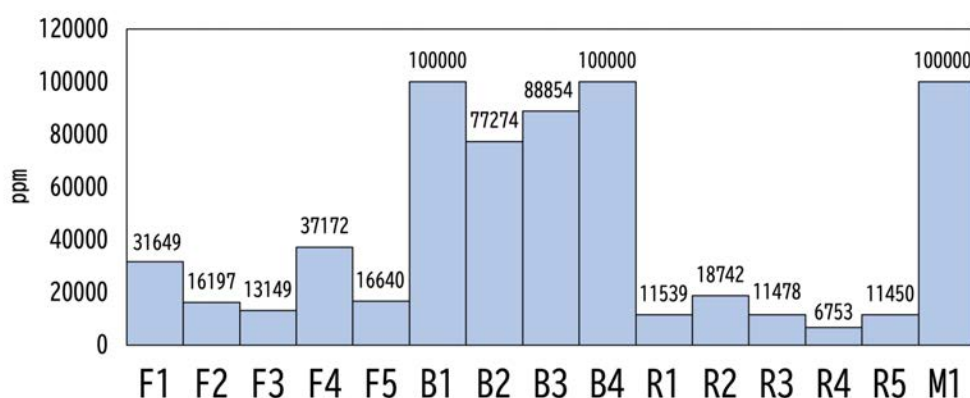
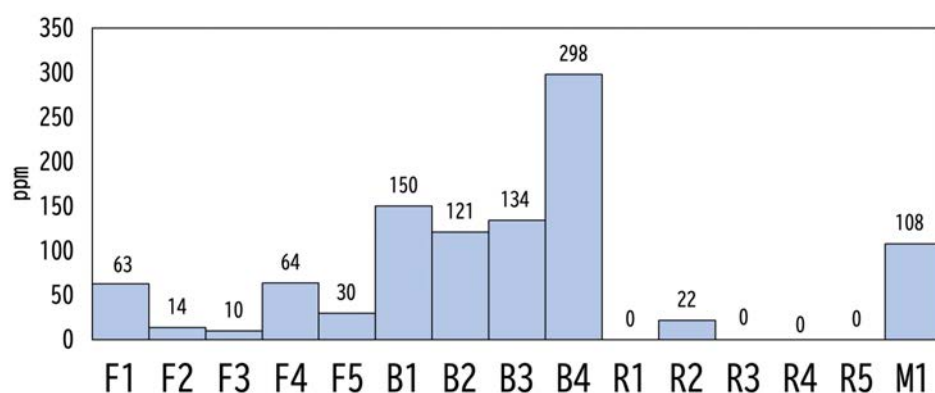
黒色の析出物およびモルタルは、新鮮な箇所よりも、CaとSが多く検出された。恐らく、黒色の析出物は石膏(gypsum)であると考えられる。過去の調査で、凝灰岩の部材の産地推定を目的として、X線回折分析を行なった際にも、石膏が検出された(荒木2024)。

まず、凝灰岩で発生した剥離について述べていく。結論から述べると剥離は、明治時代の修復の際に使用されたモルタルが白華現象を引き起こし、大気汚染の影響を受けたことによって発生したと考えられる。

白華現象とは、モルタル等のセメント材料の中に含まれる  $\text{Ca}(\text{OH})_2$  (水酸化カルシウム) が雨水などによって溶け出し、水分の蒸発に伴い、石材表面に  $\text{CaCO}_3$  (炭酸カルシウム) を主成分とする鉱物が析出する現象である。

$\text{CaCO}_3$  は大気汚染の影響を受け、石膏である  $\text{CaSO}_4$  (硫酸カルシウム) に変質する。そして、空気中の浮遊汚染物質を取り込み石材表面で結晶化し、黒色に変色する。これはクラストと呼ばれるもので、石材表面を硬い膜で被うため美観を損ねるだけでなく、変色した表面は膨れ上がり破裂し、内部へと劣化が進行していく。

奈良市内で大気汚染が文化財に与えた影響については、西山(1994)が報告している。以上の点に加えて、モルタルと黒色析出物の  $\text{Ca}$  と  $\text{S}$  の含有量が類似している点、クラストを形成している点、過去の調査で石膏を検出している点から、修復に使用されたモルタルが原因であると判断できる。明治の修復から約120年の間で起きたこの劣化現象は、このまま放置し続けると継続的に剥離は進行し続ける。

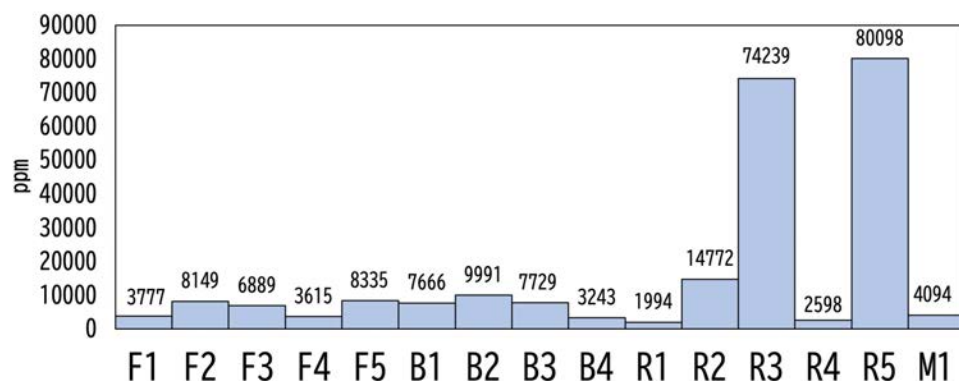
次に、茶色の析出物について述べる。茶色の析出物が発生した原因は、二つ考えられる。一部の茶色の析出物を除いて、新鮮な箇所と析出

物のFeの含有量を比較すると類似した数値を示している。実忠和尚御歯塔の凝灰岩は、黒雲母が多く含まれており、それは花崗岩も同様である。そのため、茶色の析出物は岩石中に含まれる鉱物が酸化したものであると考えられる。

もう一つの原因は、修復時に使用した鉄板や鍔などの金属が影響していると考えられる。軸と笠の間に設置されている鉄板は、酸化しており、雨水によって錆汁として石材に供給され変色したと考えられる。そのため、このように外から錆汁が供給され、鉄の含有量が高くなったと考えられる。現状、石材に錆汁が供給されることで劣化したという報告はないが、美観的に良い状態であるとは言えない。

図 22 蛍光エックス線分析の測定結果 (Fe の含有量)
