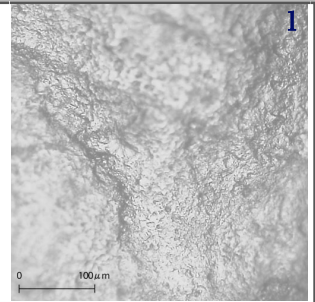
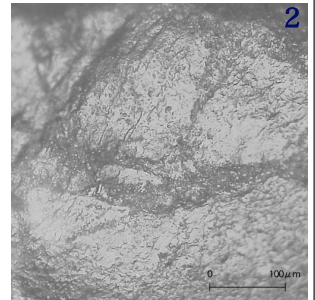
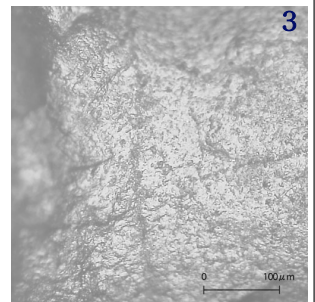
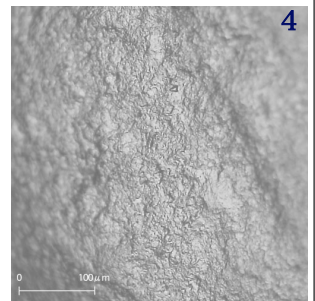
- 1 不明光沢（光沢は鈍く、編み目状でピットが多数）
- 2 不明光沢（光沢は鈍く、編み目状でピットが多数）
- 3 不明光沢（光沢は鈍く、編み目状でピットが多数）
- 4 不明光沢（表面は凹凸が激しいが1～3のような編み目状のピットはない）

尖頭部から両側辺にかけて写真1～3のような、編み目状のピットが多数ある光沢が観察されたが石器中央部（写真4）とは違う状況である。尖頭部が使用された可能性があるが、光沢タイプの同定はできなかった。線状痕は、不明瞭である。

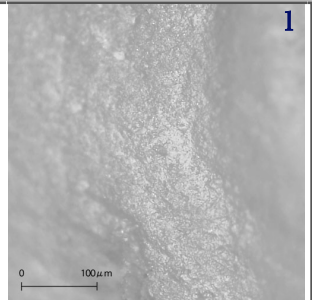
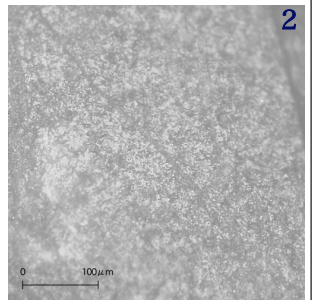
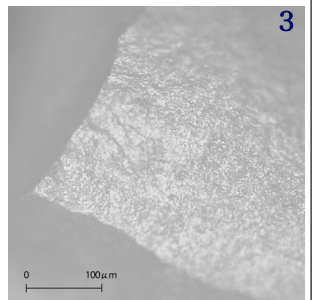
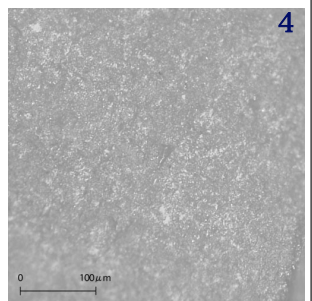
- 1 不明光沢（光沢は非常に鈍く、石器表面の凹凸部の凸部に点状に存在する）
- 2 不明光沢（光沢は非常に鈍く、石器表面の凹凸部の凸部に点状に存在する）
- 3 不明光沢（光沢は非常に鈍く、石器表面の凹凸部の凸部に点状に存在する）
- 4 不明光沢（光沢は非常に鈍く、石器表面の凹凸部の凸部に点状に存在する）

写真1～4は、基本的におなじ光沢であるがそれぞれ光沢の分布密度に差があるが、この石器には石器全面にこのような同じような光沢がみとめられるので、おそらく風化などの要因によるものと思われ、使用痕光沢である可能性は低い。

使用痕光沢であると認定できる光沢は、観察されなかった。

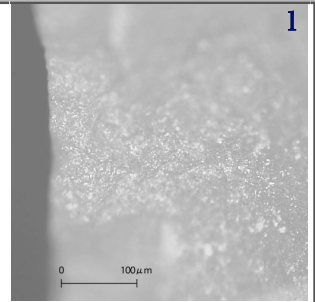
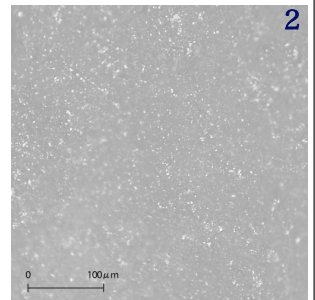
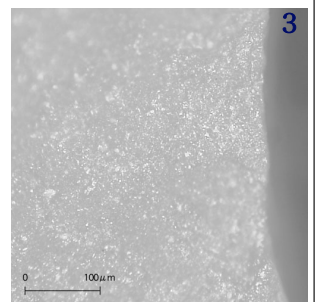
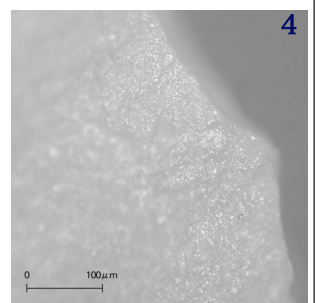
1 不明光沢（微弱で点状に存在）

2 不明光沢（微弱で点状に存在）

3 不明光沢（微弱で点状に存在）

4 不明光沢（微弱で点状に存在）

石器097と同じような光沢である。写真1～4は、おなじような光沢で石器全面に観察される。おそらく風化等の影響によるものと思われ、使用痕光沢である可能性は低い。使用痕光沢であると認定できる光沢は、観察されなかった。

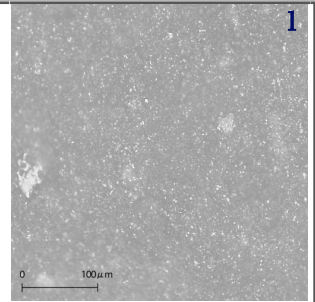
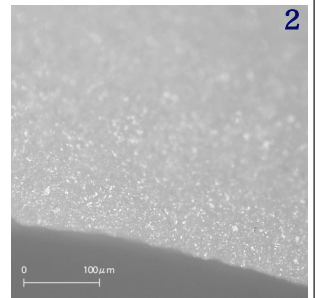
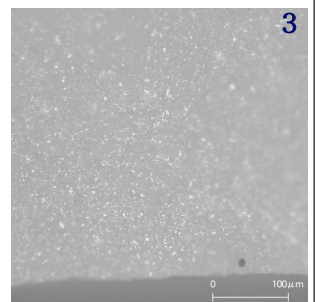
1 不明光沢（微弱で点状に存在）

2 不明光沢（微弱で点状に存在）

3 不明光沢（微弱で点状に存在）

石器143とほとんど同じ光沢である。光沢なしとっていい状況である。

写真1～4は、同じような光沢で石器全面に観察される。おそらく風化等の影響によるものと思われる、使用痕光沢である可能性は低い。

使用痕光沢であると認定できる光沢は、観察されなかった。

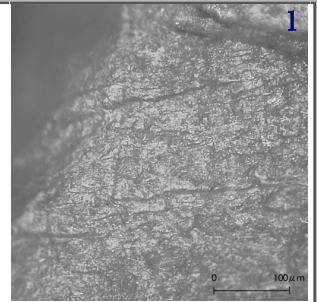
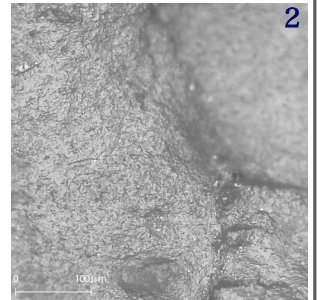
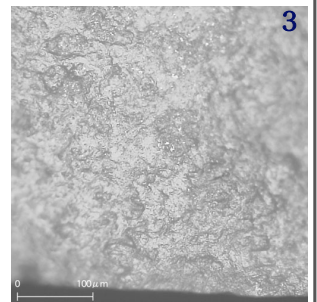
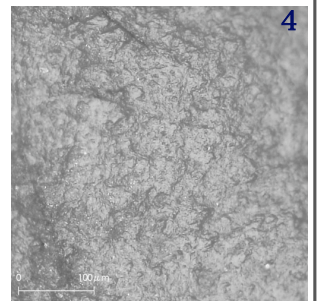
- 1 不明光沢（光沢は鈍く、光沢面に微細な凹凸がある）
- 2 不明光沢（光沢は鈍く、光沢面に微細な凹凸がある）
- 3 不明光沢（光沢は鈍く、光沢面に微細な凹凸がある）
- 4 不明光沢（光沢は鈍く、光沢面に微細な凹凸がある）

写真1～4は、基本的に同じ光沢であり、このような光沢は石器全面に観察される。このことから風化などの影響によるものと思われる。

石器縁辺から内部にいたるまで明瞭な使用痕光沢は観察されない。

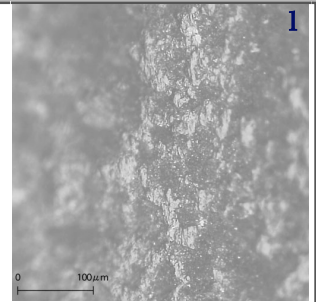
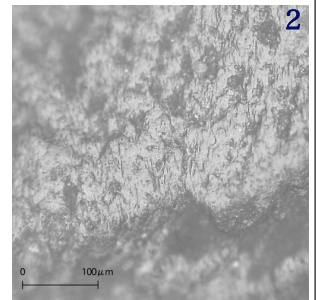
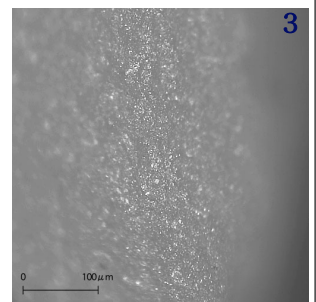
521

1 不明光沢（光沢は鈍く、光沢表面は凹凸が激しく線状痕が明瞭）

2 不明光沢（光沢は鈍く、光沢表面は凹凸が激しく線状痕が明瞭）

3 不明光沢（光沢は微弱で点状に存在）

写真1～2は、ほとんど同じ光沢で石器縁辺以外の部分にも観察され、使用痕光沢とは考えられない。写真3は側辺の稜上を観察したものであるが、微弱な光沢で点状に観察されるだけである。

使用痕光沢である可能性は低い。

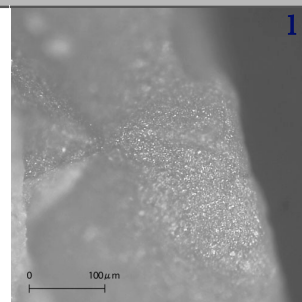
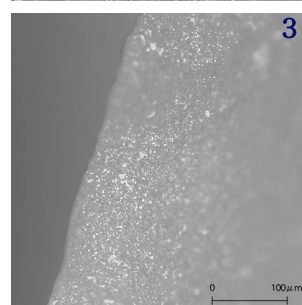
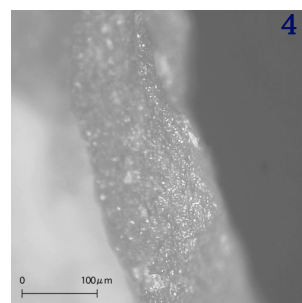
1 不明光沢（光沢は微弱で点状に存在）

2 不明光沢（光沢は微弱で点状に存在）

3 不明光沢（光沢は微弱で点状に存在）

4 不明光沢（光沢は微弱で点状に存在）

写真1～4はほとんど同じ光沢で石器521の写真3と同じ光沢である。

明瞭な使用痕光沢は観察されない。

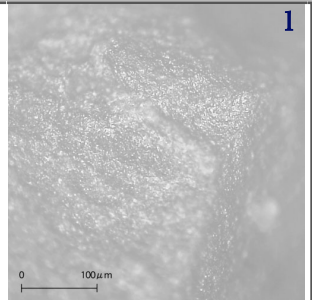
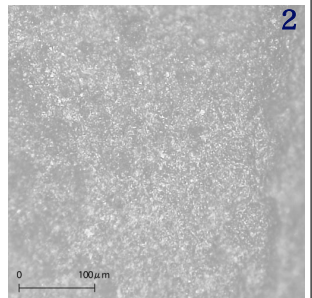
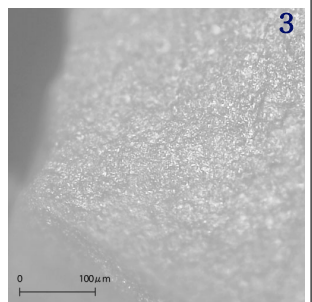
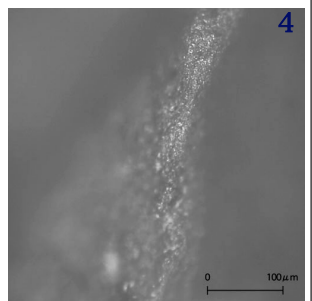
- 1 不明光沢（光沢は微弱で点状に存在）
- 2 不明光沢（光沢は微弱で点状に存在）
- 3 不明光沢（光沢は微弱で点状に存在）
- 4 不明光沢（光沢は微弱で点状に存在）

石器578と同じ光沢であるが、光沢の分布密度がやや高い状況である。

明瞭な使用痕光沢は観察されない。写真4は尖端部の稜上のものであるが、明瞭な使用痕光沢は観察されない。

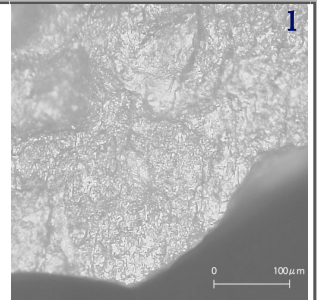
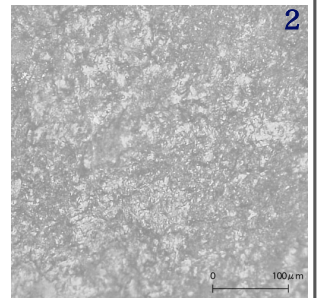
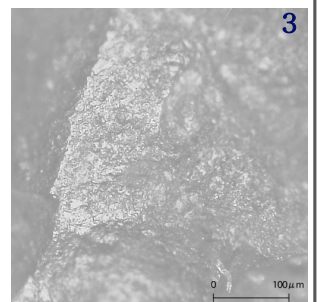
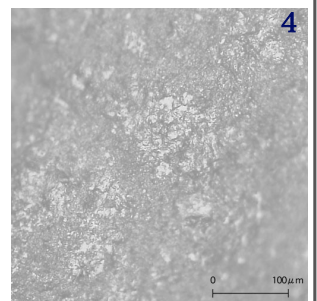
1087

- 1 不明光沢（ギラつく光沢で、光沢が平坦な様相をもつ）
- 2 不明光沢（ギラつく光沢で、光沢が平坦な様相をもつ）
- 3 不明光沢（ギラつく光沢で、光沢が平坦な様相をもつ）
- 4 不明光沢（ギラつく光沢で、光沢が平坦な様相をもつ）

石器全面に写真1～4のような光沢がみられることから、使用痕光沢である可能性は低い、風化などの影響によるものと考えられる。

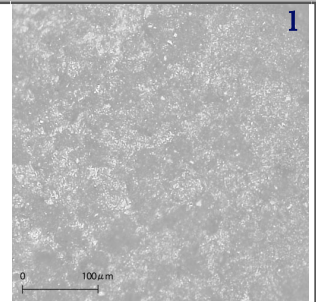
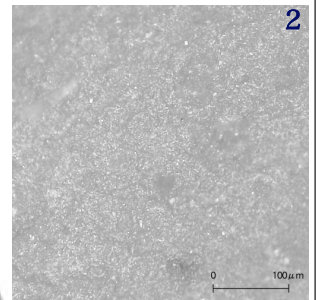
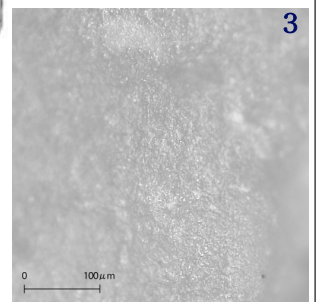
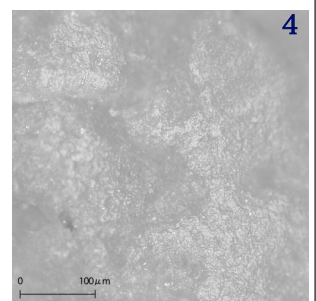
- 1 不明光沢（光沢は微弱で点状に存在）
- 2 不明光沢（光沢は微弱で点状に存在）
- 3 不明光沢（光沢は非常に微弱でコントラストがない）
- 4 不明光沢（光沢は非常に微弱でコントラストがない）

石器は、微細剥離が発達しているが、使用痕光沢と考えられるものは観察できなかった。

写真1～4は風化などの影響によるものと考えられる。写真3、4については、自然面であり自然摩耗の状況をよく示していると考えられる。

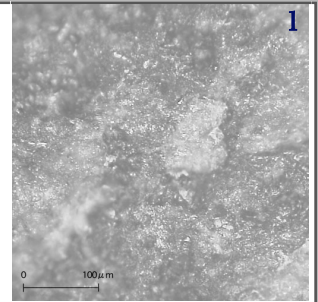
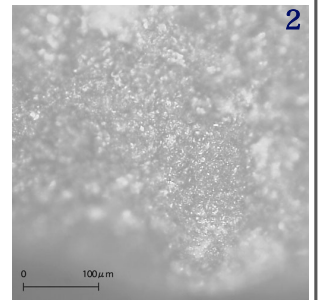
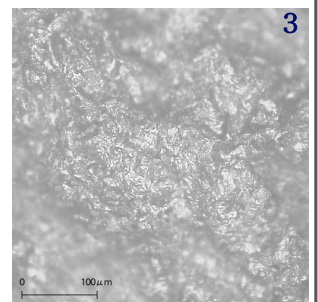
2045

| 1 | 不明光沢（光沢は微弱で点状に存在） |
| 2 | 不明光沢（光沢は微弱で点状に存在） |
| 3 | 不明光沢（ギラつく光沢で光沢面が比較的平坦） |

写真1、2は、微弱な光沢で使用痕光沢であるとは認定できない。写真3は石器1087の写真1の状況とよく似ているが、石器の中央部に観察されることから使用痕光沢ではないことは明らかで、風化あるいは石材の結晶質の部分の反射などの影響によるものと考えられる。

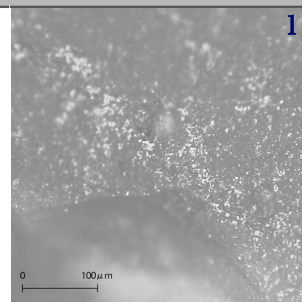
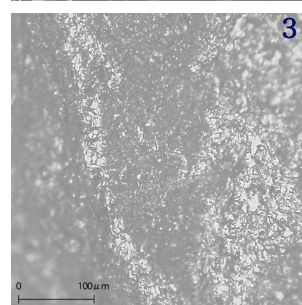
1 不明光沢（ギラつく光沢で光沢面が比較的平坦）

2 不明光沢（ギラつく光沢で光沢面が比較的平坦）

3 不明光沢（ギラつく光沢で光沢面が比較的平坦）

写真1～3は、ほとんど同じ光沢の様相である。石器1087の写真1ともよく似ている。このような光沢が石器全面に観察されることから使用痕光沢ではないと考えられる。風化などの影響によるものと思われる。

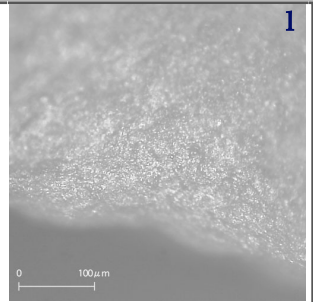
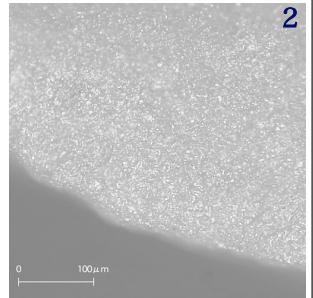
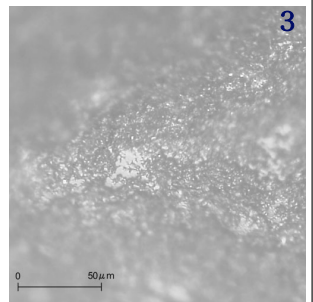
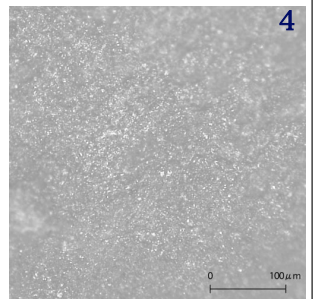
- 1 不明光沢（光沢は微弱で点状に存在）
- 2 不明光沢（光沢は微弱で点状に存在）
- 3 不明光沢（おそらくブライトスポットと考えられる）
- 4 不明光沢（光沢は微弱で点状に存在）

石器は、縁辺に微細剥離が発達しているが、明瞭な使用痕光沢は観察されない。

写真1、2は微弱な光沢であるが写真4とは明らかに光沢の分布密度が高い。これは、使用痕光沢の未発達段階と考えられるかもしれない。

写真3はごく限られた範囲にしか観察されず、Bタイプにしては平坦すぎるのでいわゆる輝斑（ブライトスポット）と考えられる。事故的な光沢と考えたほうが良いと思われる。

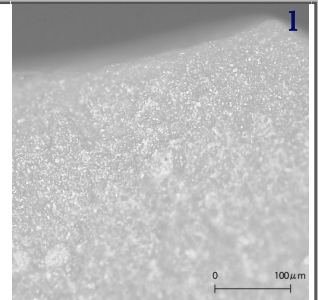
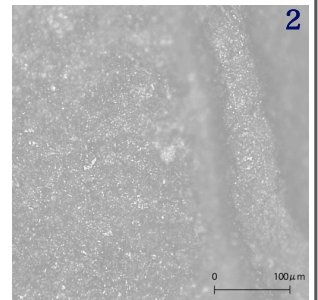
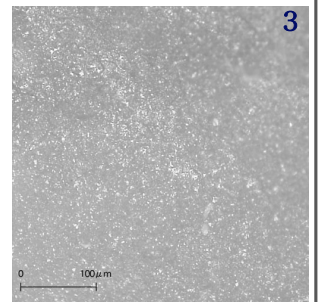
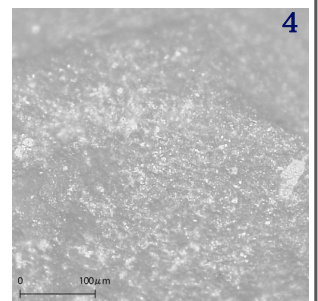
2101

1 不明光沢（光沢は微弱で点状に存在）

2 不明光沢（光沢は微弱で点状に存在）

3 不明光沢（光沢は微弱で点状に存在）

4 不明光沢（光沢は微弱で点状に存在）

石器には明瞭な使用痕光沢は観察されない。

写真1～4はほとんど同じ光沢であり、このような光沢が石器全面に観察されることから風化などの影響によるものと考えられる。

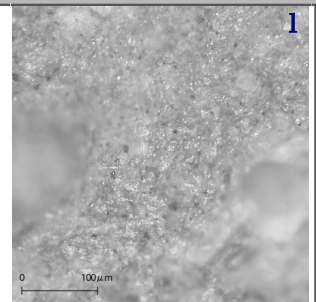
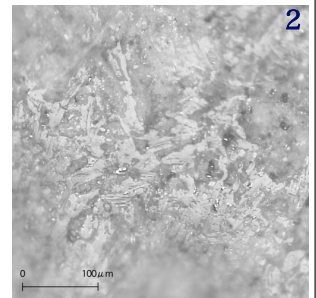
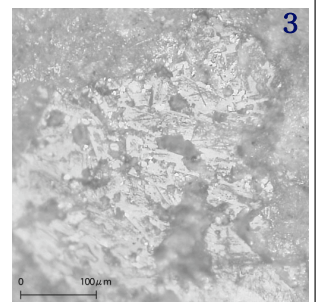
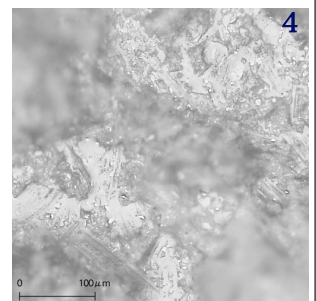
- 1 不明光沢（光沢は微弱で点状に存在）
- 2 AタイプかBタイプが風化により、荒れてたもの
- 3 AタイプかBタイプが風化により、荒れてたもの
- 4 AタイプかBタイプが風化により、荒れてたもの

刃部には、肉眼でも観察される使用痕光沢が見られるが、高倍率で観察すると光沢面は風化などの影響によりかなり損傷を受けている。

比較的良好に残っているのは、写真4である。

写真1は、使用痕光沢がない部分で、観察される微弱な光沢は風化あるいは石材の結晶質の反射などの影響によるものと考えられる。

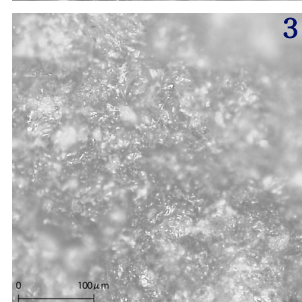
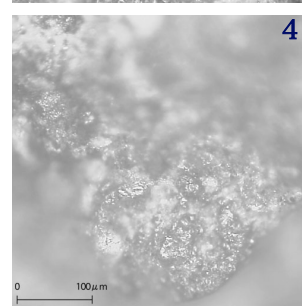
- 1 不明光沢（光沢は微弱で点状に存在）
- 2 不明光沢（ギラつく光沢で光沢面が比較的平坦）
- 3 不明光沢（ギラつく光沢で光沢面が比較的平坦）
- 4 不明光沢（ギラつく光沢で光沢面が比較的平坦）

石器には、明瞭な使用痕光沢は観察されない。写真1～4も風化あるいは石材の結晶部分の反射と考えられる。

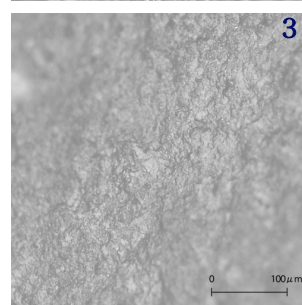
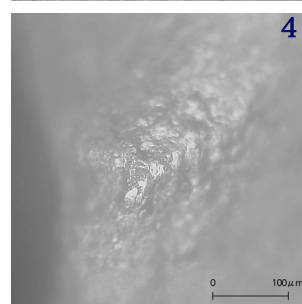
2526

- 1 Dタイプ（剥離面の稜上にあり、線状痕が明瞭である）
- 2 Dタイプ（剥離面の稜上にあり、線状痕が明瞭である）
- 3 不明光沢（写真1、2とは明らかに違い表面凹凸が激しく、光沢は鈍い）
- 4 Dタイプ（剥離面の稜上にある）

石器の主要剥離面側の先端部にDタイプの使用痕光沢が観察される。線状痕が明瞭で石器を図面の位置で横方向に動かしたと思われる。
