# 桑下城跡 07

## 現地説明会資料

平成20年2月16日（土）

主　　催　財団法人愛知県教育・スポーツ振興財団  
愛知県埋蔵文化財センター

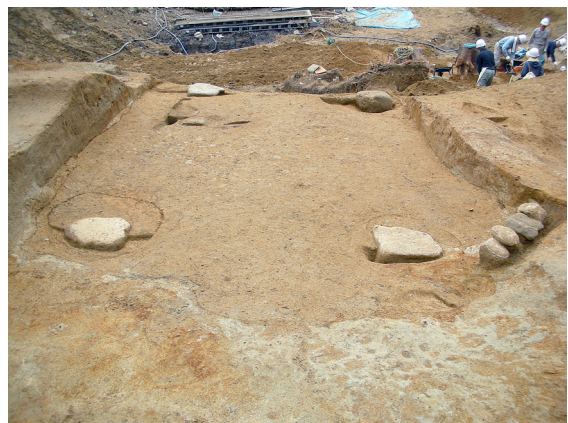
礎石建物（南より）

本丸北端に1間×1間の礎石建物を検出しました。建物は地表面を一段低く掘り凹めてつくられ、凹みは南西と南東が開いています。これを通路と考えると、この建物は門になります。

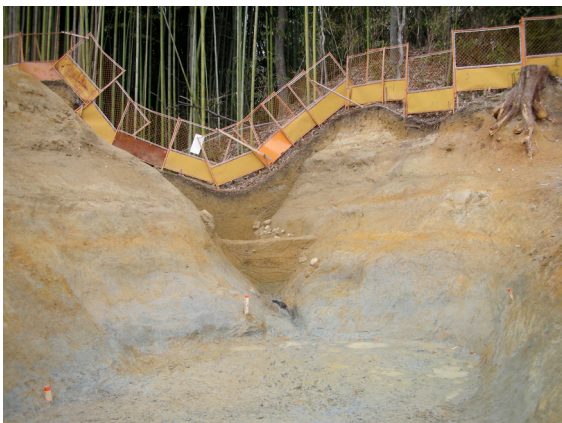
西の堀（薬研堀）断面と北の堀（箱堀）

本丸の北・東・西に堀がめぐっていました。東西の堀は薬研堀、北の堀は箱堀になっています。東の堀の外には堀を掘削した時に出た土が土盛りされています。また、北の堀の西側は、削り出しにより土塁状の高まりが作られています。

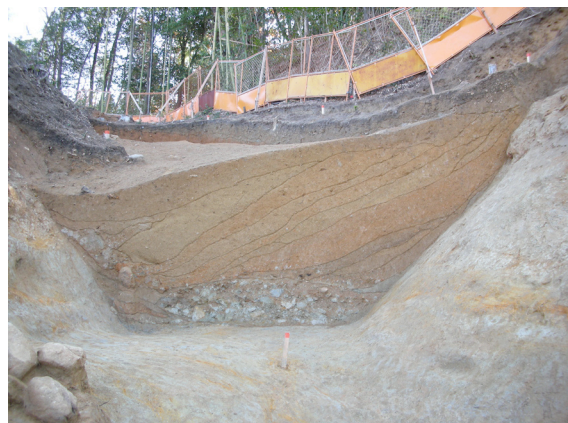
東の堀（箱堀）断面（奥に薬研堀が続く）

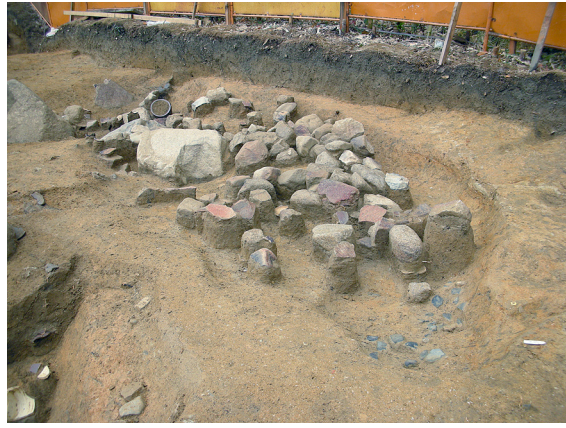
廃棄土坑 円礫出土状況

本丸北東に大小の石、焼き物、炭を含む大型の土坑を4基検出しました。大きな石の中には被熱により赤く変色しているものがあります。これら大小の石は、庭園に使われたものの可能性があります。

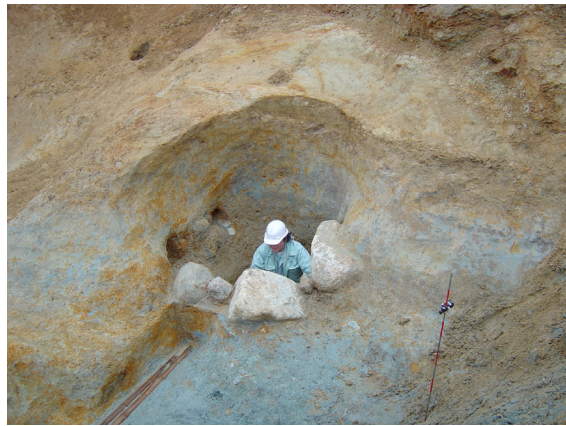
石組み井戸

本丸礎石建物の直下、北の堀との間にある平場で石組みの井戸を検出しました。2本の竹を使って井戸の水を流す仕組みになっています。

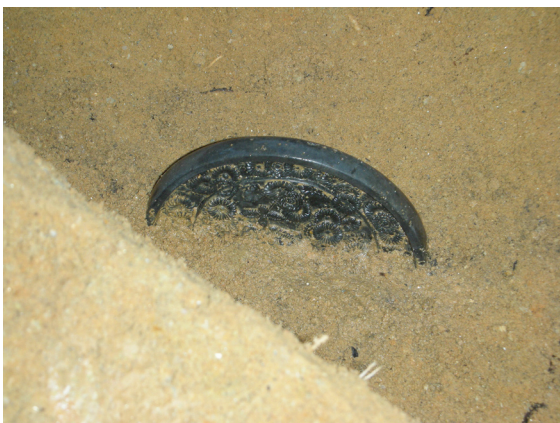
東の堀 和鏡出土状況

本丸を囲む堀の北東部分から、和鏡が地面に突き刺さった状態で出土しました。和鏡は「菊花双鶴鏡」とよばれる白銅鏡で、14世紀代に京都の工房で製作された優品です。類似品として和歌山県にある熊野速玉大社の古神宝の鏡があります。速玉大社の鏡は明德元（1390）年に調進された品であることがわかっています。遺跡から出土した和鏡でこれだけ保存状態の良い品はほとんどありません。
