今回の調査成果

清洲城下町遺跡地元説明会

令和6年4月13日(土)

令和6年度 清洲城下町遺跡(清洲橋)地元説明会資料

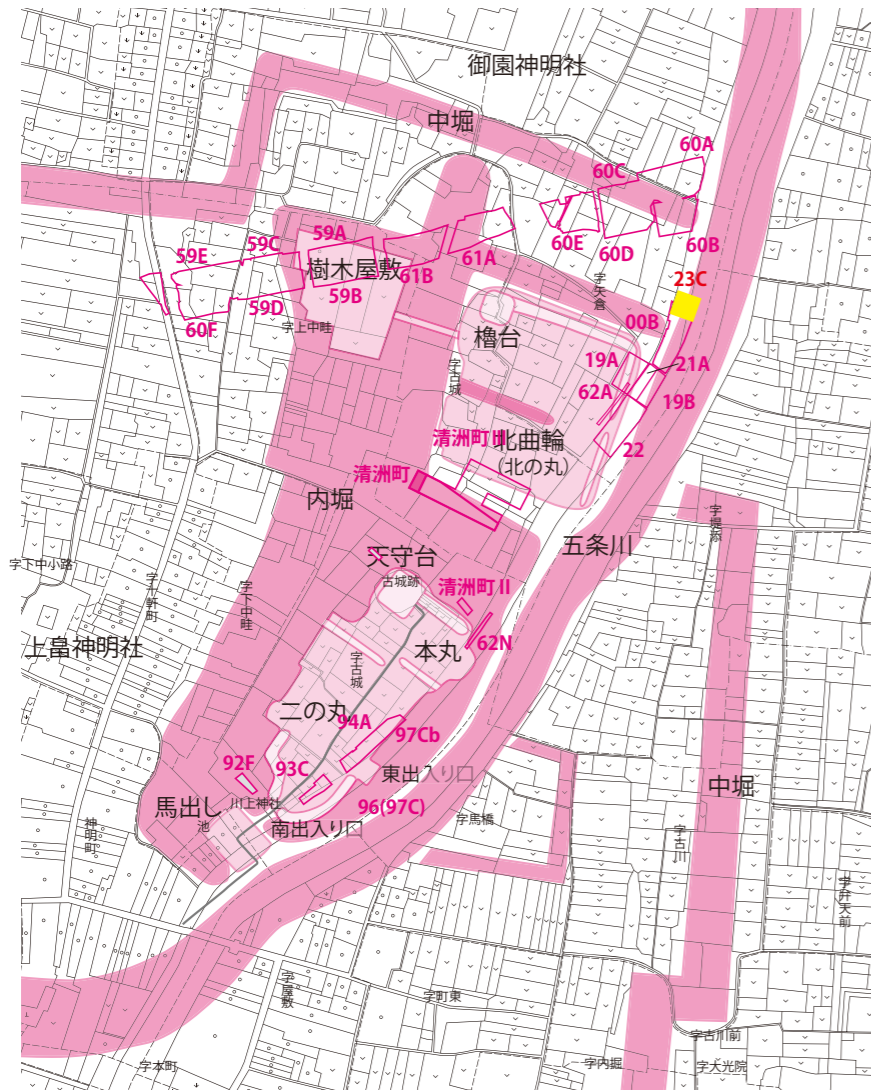
後期清須城本丸周辺の想定復元図と23C区的位置関係（鈴木正貴2012）

今回の調査区(23C区)は、「後期清須城」(1586年～1610年)の北端付近に位置します。今回の発掘調査では、00B区から伸びる石垣(020SW)とその上層で大量の瓦を含む瓦だまり(005SX)が検出されました。このことは、この場所に瓦葺きの建物とその石垣があったと想定される証拠になります。そして、この場所が本丸に次いで重要な中枢部であることが分かりました。また、下層の石垣に伴う瓦と上層の瓦だまりなどから出土する瓦には、若干異なる部分があることが分かりました。この違いは、時期差(後期清須城は城主が織田信雄、豊臣秀次、福島正則、松平忠吉、徳川義直と入れ替わる)を表している可能性があり、今後、出土した瓦の検討に期待されます。

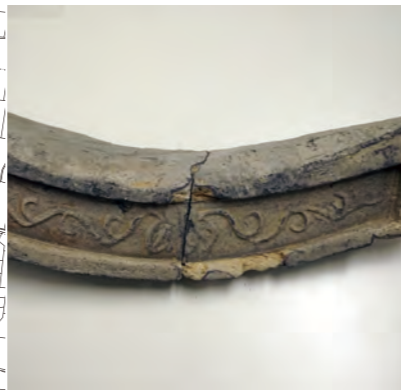
軒平瓦 桐紋 (005SX 出土)

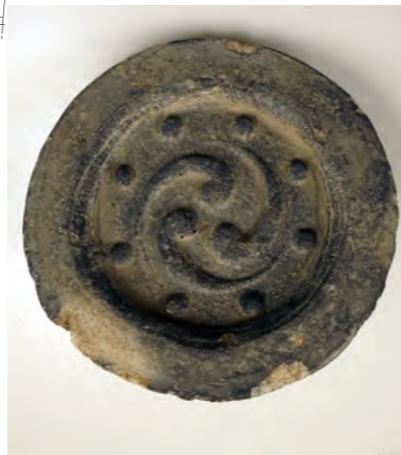
軒丸瓦 三巴紋 (022SK 出土)

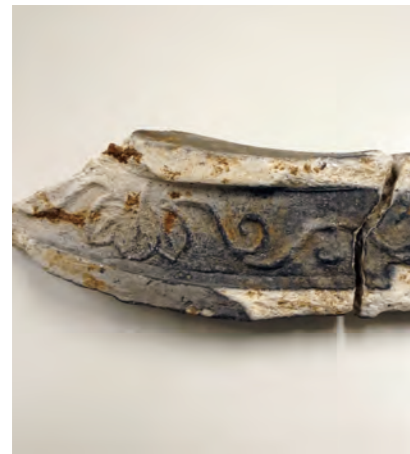
軒平瓦 桐紋 (020SW 出土)

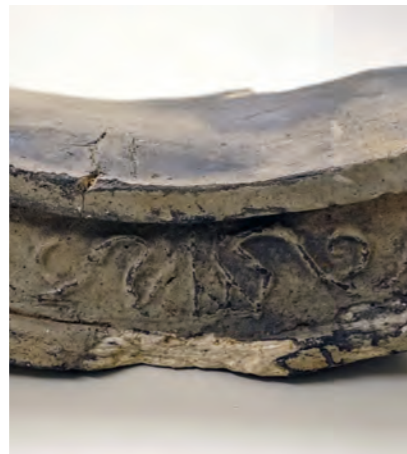
軒平瓦 桐紋 (007SX 出土)

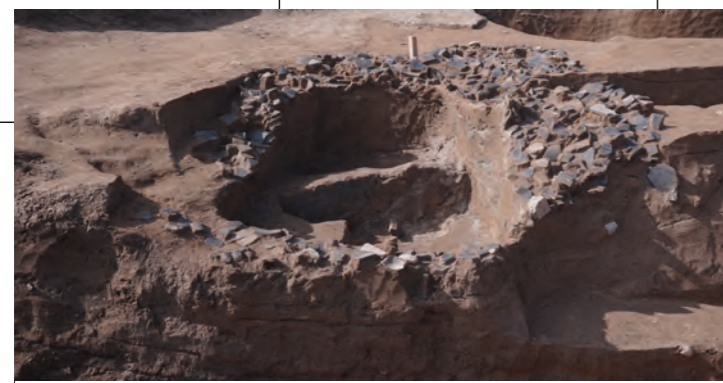
清洲城下町遺跡 23C 区遺構全体図 (1 面目・2 面目)

1面目と2面目からは、戦国時代末から江戸時代前期(16世紀から17世紀)にかけての廃棄土坑(001SK)や溝(002SD・003SD)、瓦だまり(005SX・007SX・009SX)などが検出されました。
また、東側ではそれらの遺構よりも下層(3面目)からは、00B区から続く石垣(020SW)が検出されました。
