# 愛知県美浜町下高田遺跡 出土の礎板

● 蔭山 誠一

美浜町下高田遺跡は、知多半島における弥生文化の状況を示す代表的な遺跡であり、これまでも出土した弥生土器や弥生土器の壺に埋納されていたサヌカイトの剥片などについて調査・研究されてきた。近年、筆者は当遺跡出土の木製礎板を調査する機会を得たことから、本稿にその概要を報告し、愛知県の遺跡で出土した礎板と比較分析した。

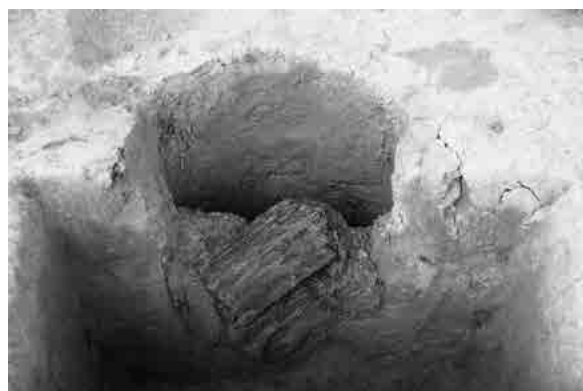
写真2 権六遺跡14B区SB02 223SK  
礎板W005出土状況(南東より)

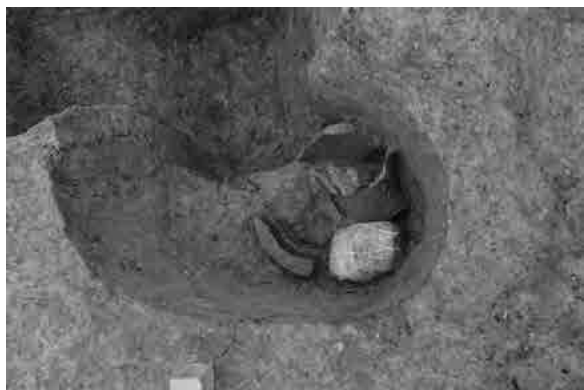
写真3 権六遺跡 14B区SB07 568SK  
根石など出土状況（東より）

の総柱タイプの掘立建物跡で、側柱と束柱との規模の違いによる傾向はみられない。柱痕跡は確認できていないが、356SKでは布目丸瓦片1点と布目平瓦片1点、568SKでは布目丸瓦片1点、南部系陶器甕片2点、被熱した砂岩角礫1点、凝灰質砂岩角礫1点、チャート亜角礫2点、同亜円礫1点が柱穴底部から出土し、柱材の根石に相当すると思われる（写真3）。

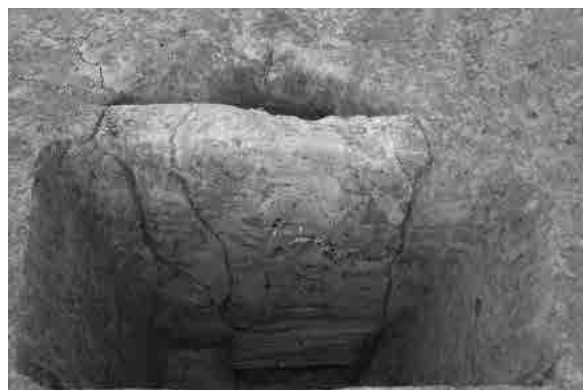
写真4 権六遺跡 14B区119SK  
礎板出土状況（東より）

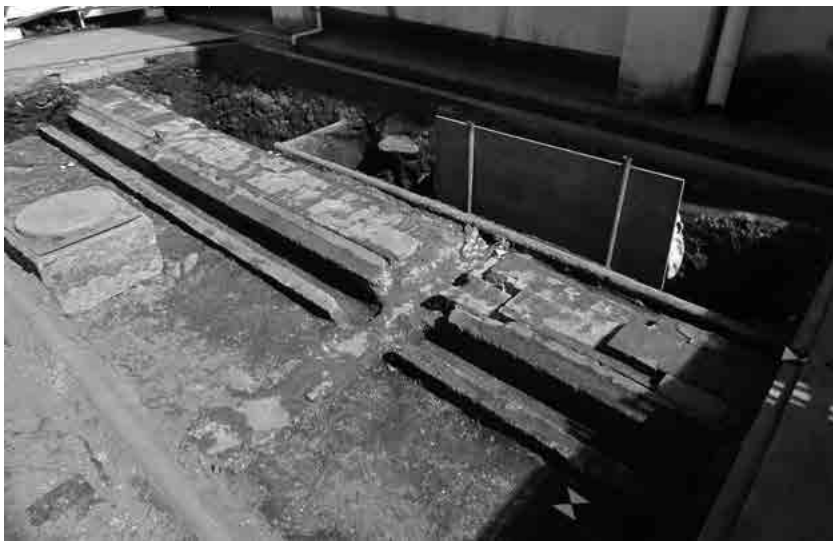
①愛知県第一中学校校舎基礎【24D区】(北西より)

成果の1点目は、遺構として、各学校校舎の建物跡が見つかったことである。24C区と24D区では、愛知一中時代の学校校舎基礎跡を確認することができた。深さ50cmの掘り方の中に扁平な河原石（グリ石）を敷き詰めた上にコンクリートを入れ、さらにレンガ積みを行った基礎である。特に良好な状態で見つかった24D区では校舎北側の基礎が検出された（図6の①）。レンガ積みは調査時では下から3段分が確認され、その北側にはコンクリートを流し込んで造られた側溝も見つかった。側溝のある北側が建物外側、南側が建物内側に当たると考えられる。この基礎に使用されたレンガには年代を示す刻印などは見当たらないものの、詳細は不明

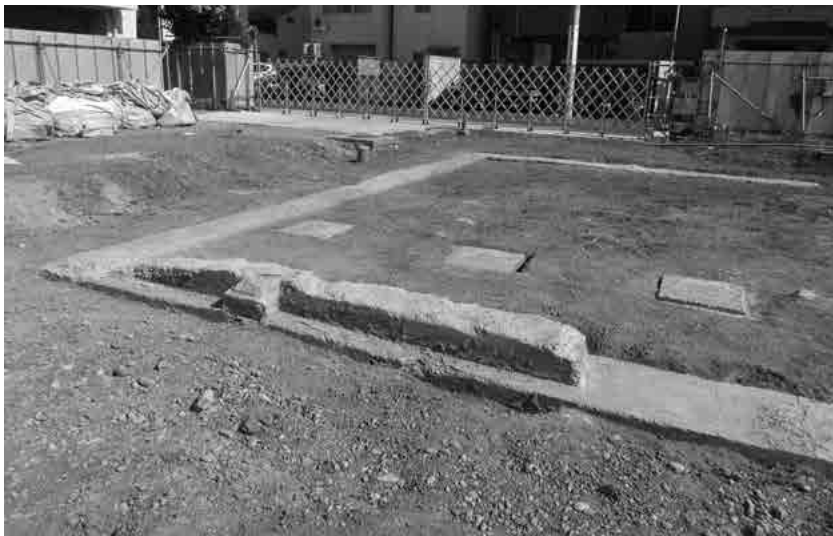
②名古屋帝国大学学生食堂基礎【24B区】(北西より)

24B 区では、名古屋帝国大学時代の学生食堂舎の基礎が確認された（図6の②）。この学生食堂の基礎は、所々に後世の配管敷設で欠失しているところがあるものの、長さ20m・幅10mにわたりほぼ全体を確認することができた。この建物基礎自体には焼土層の堆積は認められず、かつ周囲には戦後の廃棄土坑が見つかったことから勘案して、この建物自体は空襲を免れた可能性が高い。これとは別に、24B 区では、明和高等学校創設時の最も古いコンクリート建物となった旧本館の基礎跡を確認することができた（図6の④）。大きな攪乱状の凹みとして検出されたものであるが、この掘り方底面には敷き詰められた扁平な河原石（グリ石）の上に、コンクリートの土間が薄く張られた様子を見ることができた。この基礎の掘り方は、熱田層の表面レベルから1m以上は深く掘削されており、これまでの基礎と比べて大がかりなものとなった様子を見ることができた。

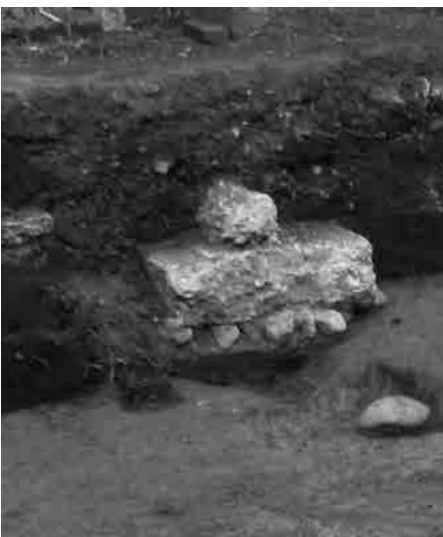
③県立第一高等女学校校舎基礎【24Ae区】(東より)

24Ae 区では、第一高等女学校校舎基礎跡を確認することができた。これは現在の敷地の西側に伸びる形で検出されたもので、名古屋市の道路拡張に伴う校舎一部取り壊しの事実符合する（図6の③）。扁平な河原石（グリ石）を敷き詰めた上にコンクリートを入れた基礎ではあるが、レンガ積みの構造にはなっておらず、断面が凸形状を呈するものである。基礎の法量もそれほど大きくなく、深さ40cm程度と思われる。

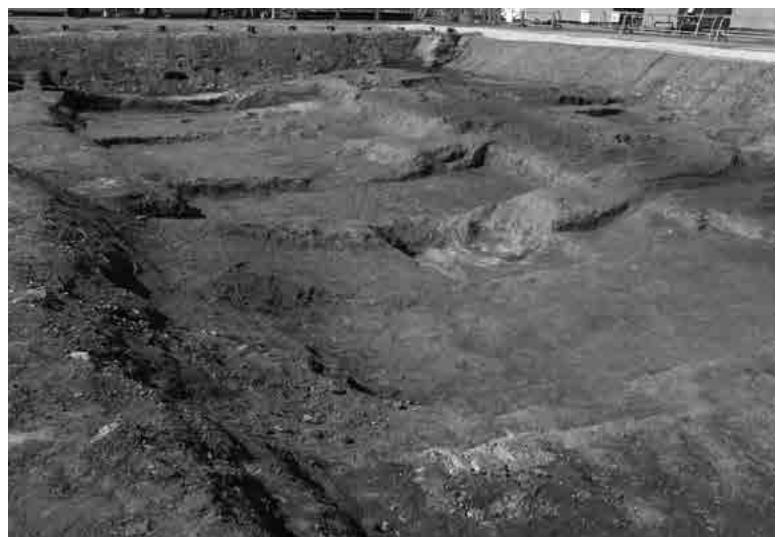
④県立明和高等学校旧本館基礎【24B区】(東より)

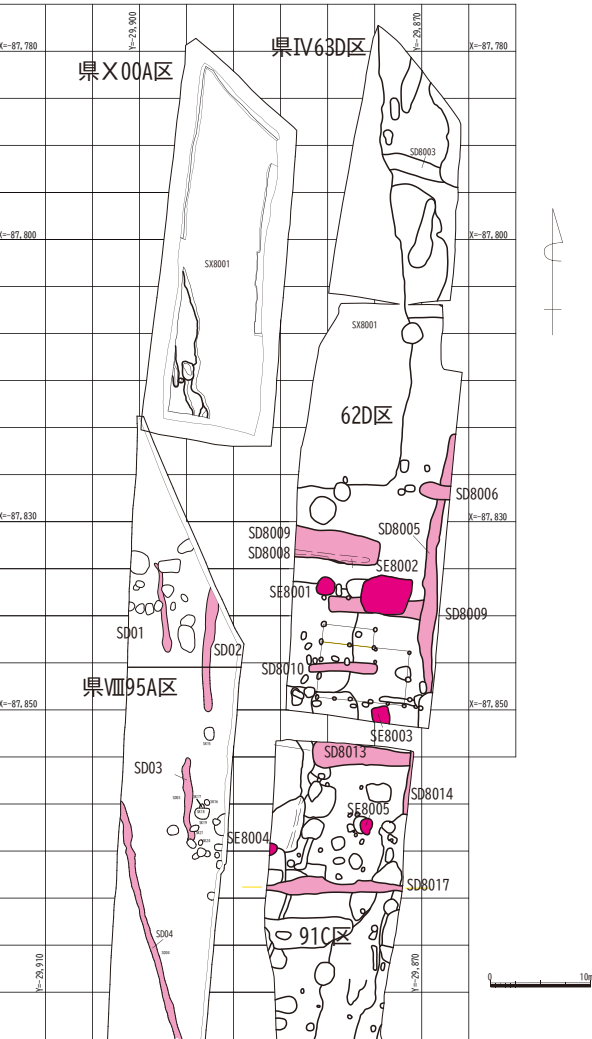
図 11 南部地区南部北半主要遺構図（縮尺 1:750）

南部地区南部での区画溝の特徴は方位が N 10° E と N 15° W の 2 種が存在することである。遺構の前後関係を整理すると、概ね N 10° E は城下町期Ⅲ—1 期、N 15° W は城下町期Ⅲ—2 期と整理できる。ただし、62D 区と 91C 区では N 10° E を基準とする東西溝はその配置から 2 段階の遺構変遷があることがうかがわれ、その時期比定は難しい。筆者はかつて 62D 区と 91C 区では東西に長い長方形区画が並ぶ町屋を想定したが、同じ方位の南北溝県VIII 95A 区 SD02 などの存在を軽視しているという問題があった。改めて県VIII 95A 区 SD02 など加味して全体を、みると南北約 12m 東西約 25m の細長くない長方形区画を読み取ることができる。そしてこの区画は、大規模ではないことから中下級の武家屋敷もしくは町屋であると推定しておきたい(図 11)。また、この長方形区画は県IV SD8027 を南限として展開すると考えており、その南で N 10° E を基準とする小溝が存在したとしても建物や井戸などの遺構が伴わないため屋敷は展開しないと考える。

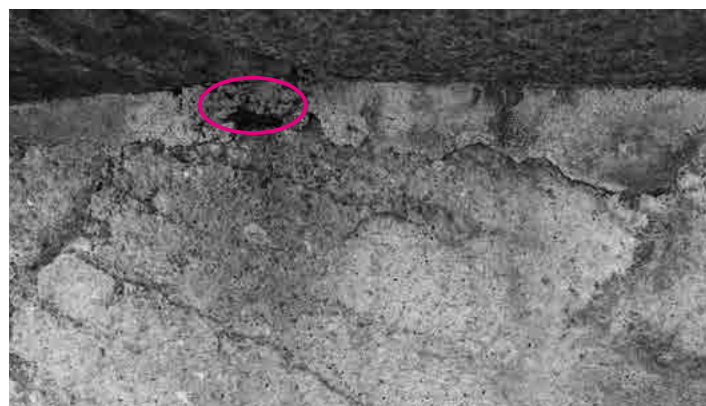
図2 北側四層軸と笠の間に敷かれている鉄板  
(赤く囲っている箇所はモルタルの隙間から確認できる鉄板)

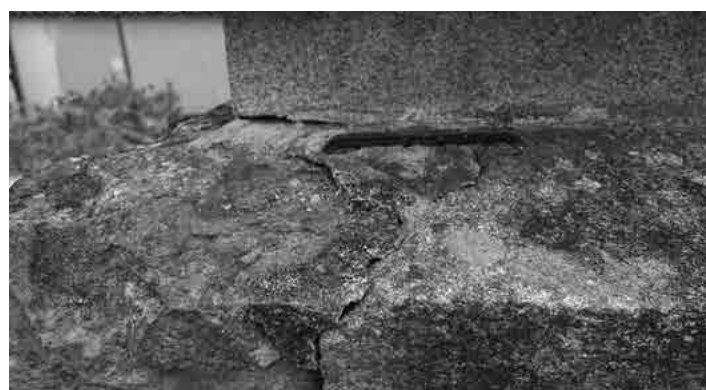
図3 凝灰岩と花崗岩の部材を接着している四層笠(北から撮影)

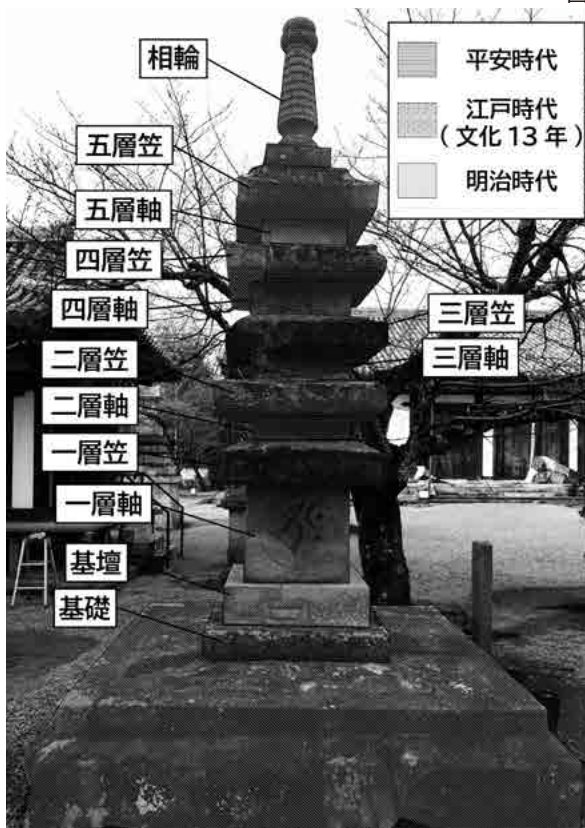
図4 石材の年代を分類(南から撮影)

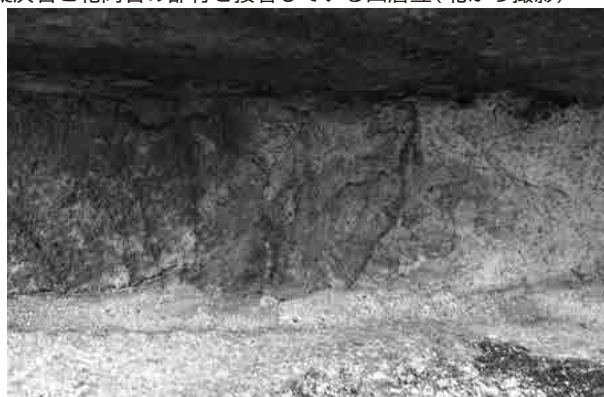
図5 二層軸の劣化の様子(西から撮影)

しかし、現在この石塔は、剥離、剥落などの損傷に加え、鉱物が粒子単位で剥落する真砂土化の進行、黒色および茶色の析出物が確認されており、構造的不安が懸念されている（図5、6）。

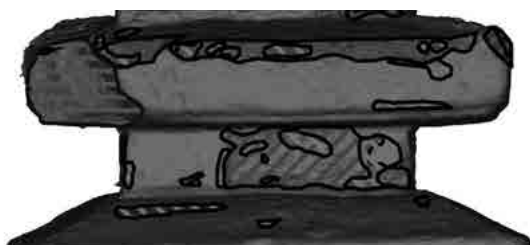
図8 Illustratorで損傷図の整理

まず、Auto CAD(オートデスク株式会社)を用いて、現地調査で得た各損傷の位置情報をオルソデータにマッピングした(図7)。その後、Auto CADで作成した図面をIllustrator(Adobe株式会社)で整理し、損傷図を完成させた(図8)。オルソデータは、過去の調査で計測したものを使用した。

損傷は、亀裂(部材の表面がひび割れている状態)、断裂(部材が完全に分断された状態)、剥離(石材内部に亀裂が入り、浮きが生じた状態)、剥落(剥離が発達して、剥がれ落ちた状態)、脱落(部材が大きく崩落した状態)に分類した。

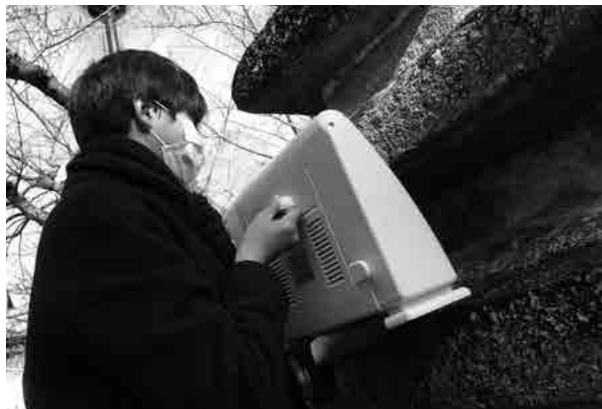
図9 熱画像分析の現地調査

一方、熱画像分析とは、空気層と岩石の熱容量の違いを利用して剥離の範囲を検出する方法である。剥離に熱を供給することで、健全な部分との温度差が生じる。その状態で、赤外線サーモグラフィーで撮影することで、剥離を画像として確認することができる。以上の方法で、剥離の検出を行なった(図9,10)。

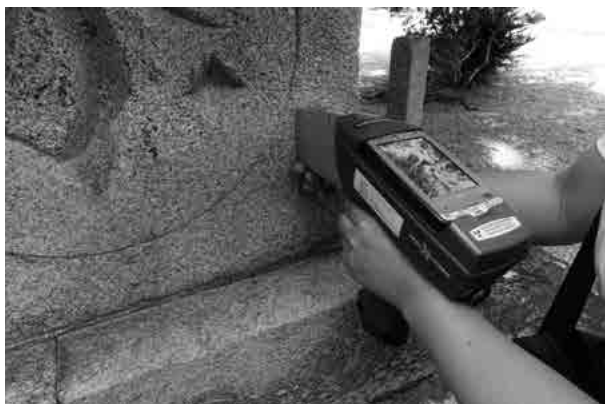
図13 蛍光エックス線分析

測定箇所は、析出していない新鮮な箇所5点（凝灰岩2点、花崗岩3点）、黒色の析出物4点（凝灰岩3点、花崗岩1点）、茶色の析出物5点（凝灰岩3点、花崗岩2点）、モルタルも黒色に変色していたため1点測定した（図11～13）。

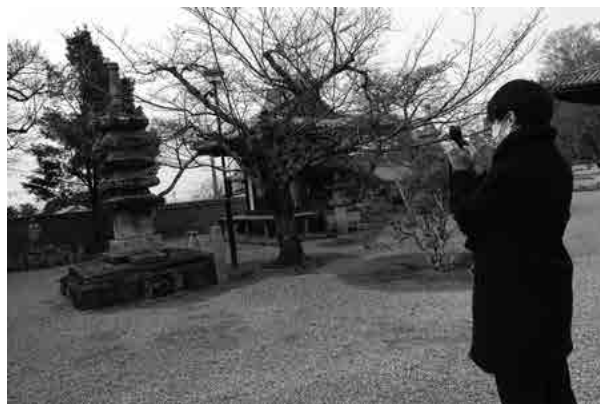
図14 表面温度の分布調査

岩石の風化要因の一つとして、温度が挙げられる。例えば、凍結融解現象は石材中に水分が保持されている状態で、 $0^{\circ}\text{C}$ を中心として $\pm 4^{\circ}\text{C}$ の温度変化を繰り返すことで、石材の損傷を拡大していく。そのため、本研究では赤外線サーモグラフィーによる石材の表面温度の分布調査を行なった。

測定機器：Teledyne FLIR LLC 社製 FLIR C5

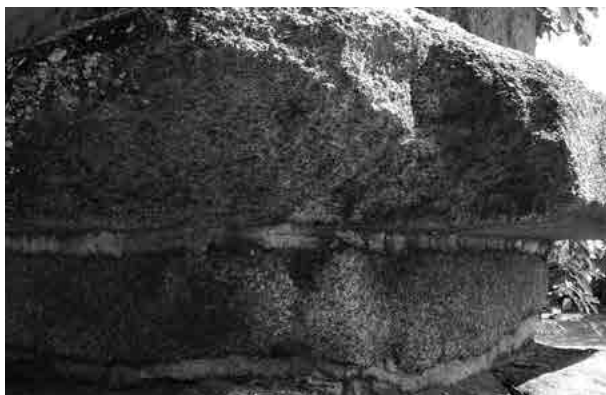
図17 三層軸と笠の劣化の様子(南西から撮影)

次に、いくつか注意すべき部材について述べる。三層の軸と笠には、大きく脱落している箇所が見られる（図17）。この脱落は、拡大していくと構造的に不安定な状態となる。しかし、脱落した痕跡を観察すると軸と笠の脱落面が繋がっていることから、外から何かしらの衝撃を与えたものであると考えられる。したがって、継続的に脱落する可能性は低いと考えられる。

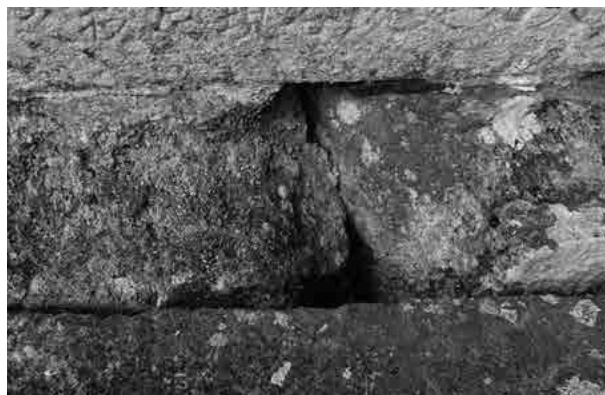
図18 基壇の劣化の様子(東から撮影)

現状、この石塔で最も重要視しなければならないのが基壇である。基壇は各面で、剥離および剥落を確認している（図18）。特に、東面の中央部は大きな剥落の中に断裂も確認された。基壇は基礎および塔身部を支える土台となる。そのため、このまま剥離が進行し続けると、基礎部材と接触しない面積が増え、倒壊する恐れがある。

凝灰岩の剥離の進行を制御するためには、要因となっているモルタルを除去するしか方法がない。現状、軸はモルタルを充填していることで自立している部材もある。そのため、解体修復は必要不可欠となる。解体修復を行うことで、基壇と四層笠の修復あるいは部材交換することができ、構造的にも安定する。
