## 田所大溝とその周辺

増澤 徹

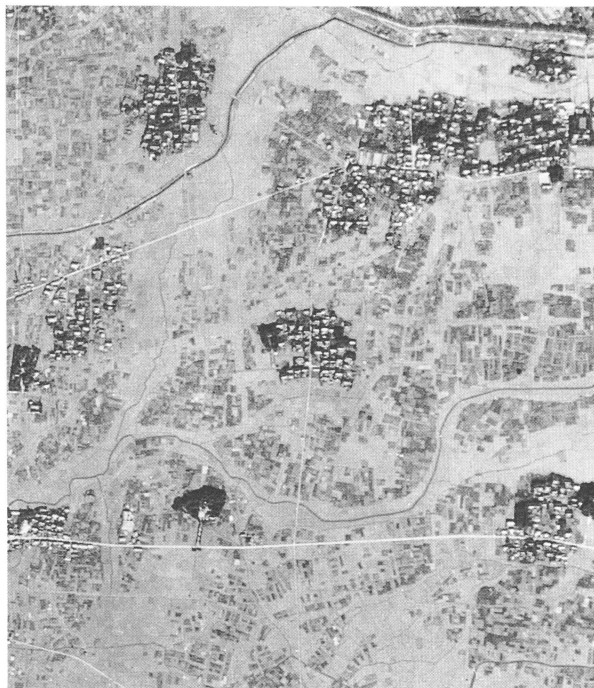
田所周辺の航空写真

次に、航空写真を見ると、集落の周辺に低地が帯状にいくつか走っているのが読み取れた。特に集落の西側を南北に走るものと、集落の北西角を

北東から南西に向かって走るものが明確にとらえられた。さらに、集落の北側を東西に低地が筋状に走っている様子が読み取れることから、この辺りにも大溝が伸びる可能性があると思われた。

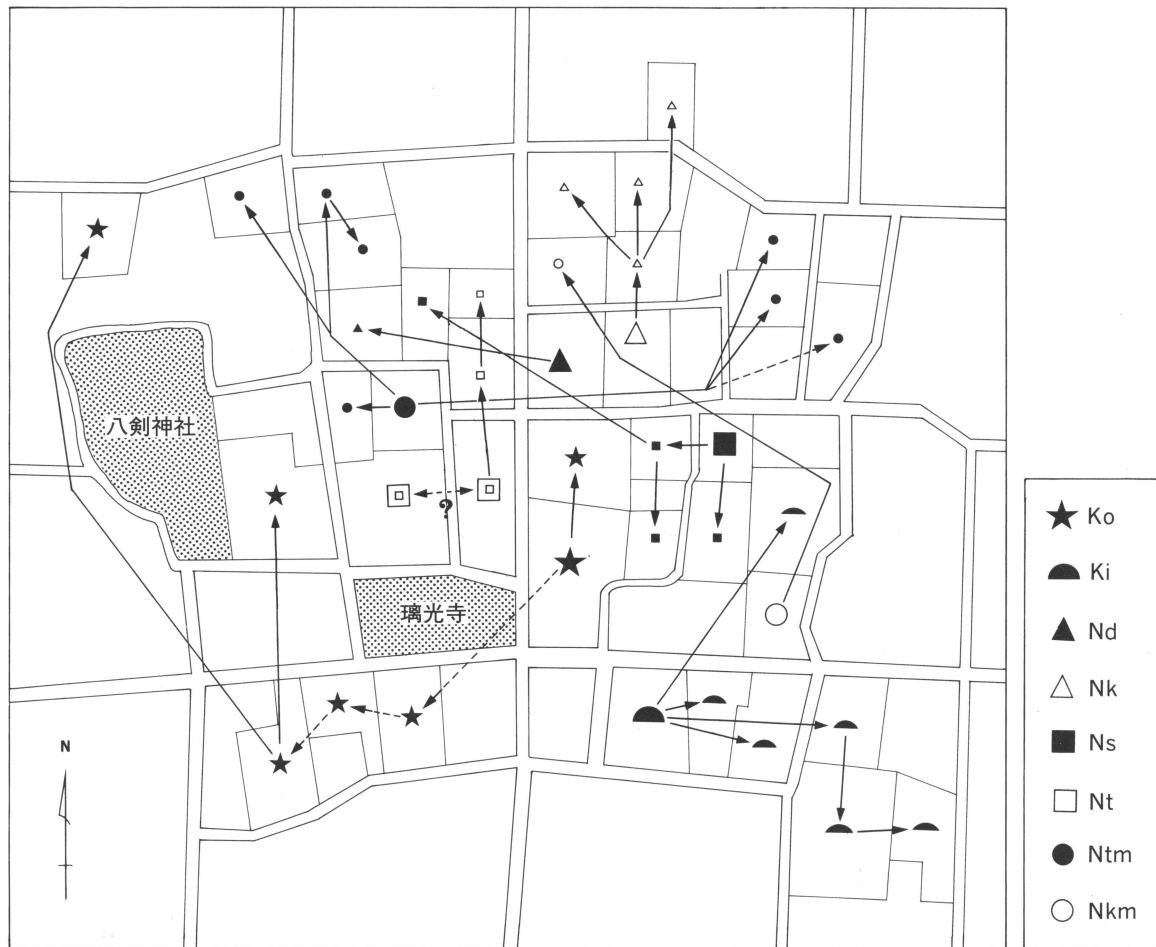
第8図 田所集落における本家・分家の関係 (1:2500)

神社が鎮座する。天保12年の村絵図(1841)と比べても、基本的な集落の形態にはほとんど変化がない。古くから住んでいる人はすべて臨済宗を信仰しているが、菩提寺は璃光寺ではなく、笹野にある妙光寺である。八剣神社の秋祭りの際にはすべての家から準備のために人が集まるなど、集落の結束は強い。田所集落に古くから住んでいる住民の姓は、小島、橘川、野々垣の3種類しかない。その3つの姓について、本家分家の関係を聞き取り調査により調べたところ、第8図のような関係が明らかになった。
