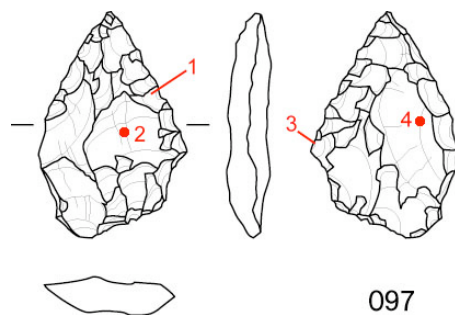
- 1 不明光沢（光沢は非常に鈍く、石器表面の凹凸部の凸部に点状に存在する）
- 2 不明光沢（光沢は非常に鈍く、石器表面の凹凸部の凸部に点状に存在する）
- 3 不明光沢（光沢は非常に鈍く、石器表面の凹凸部の凸部に点状に存在する）
- 4 不明光沢（光沢は非常に鈍く、石器表面の凹凸部の凸部に点状に存在する）

写真1～4は、基本的におなじ光沢であるがそれぞれ光沢の分布密度に差があるが、この石器には石器全面にこのような同じような光沢がみとめられるので、おそらく風化などの要因によるものと思われ、使用痕光沢である可能性は低い。

使用痕光沢であると認定できる光沢は、観察されなかった。

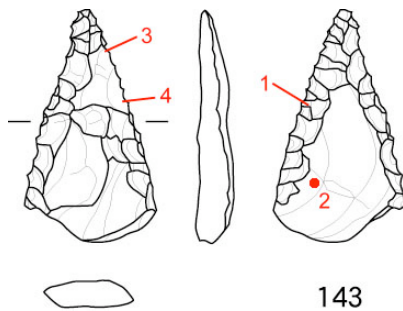
1 不明光沢（微弱で点状に存在）

石器097と同じような光沢である。写真1～4は、おなじような光沢で石器全面に観察される。おそらく風化等の影響によるものと思われ、使用痕光沢である可能性は低い。使用痕光沢であると認定できる光沢は、観察されなかった。

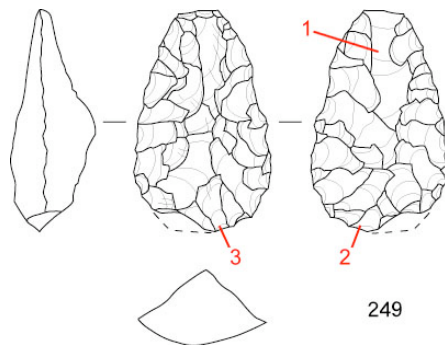
1 不明光沢（微弱で点状に存在）

石器143とほとんど同じ光沢である。光沢なしとっていい状況である。

写真1～4は、同じような光沢で石器全面に観察される。おそらく風化等の影響によるものと思われる、使用痕光沢である可能性は低い。

使用痕光沢であると認定できる光沢は、観察されなかった。

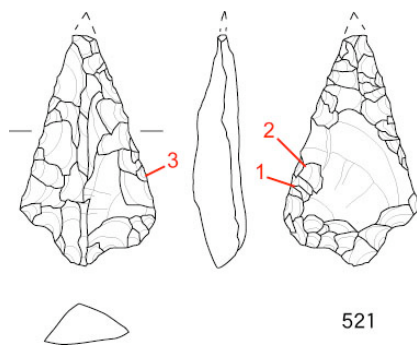
521

1 不明光沢（光沢は鈍く、光沢表面は凹凸が激しく線状痕が明瞭）

写真1～2は、ほとんど同じ光沢で石器縁辺以外の部分にも観察され、使用痕光沢とは考えられない。写真3は側辺の稜上を観察したものであるが、微弱な光沢で点状に観察されるだけである。

使用痕光沢である可能性は低い。

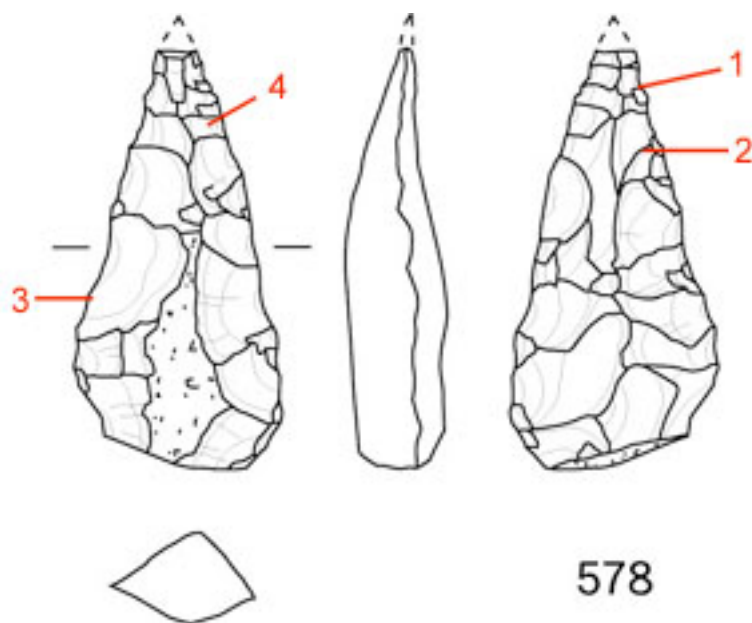
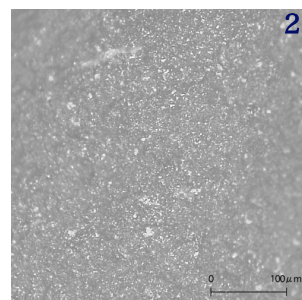
1 不明光沢（光沢は微弱で点状に存在）

写真1～4はほとんど同じ光沢で石器521の写真3と同じ光沢である。

明瞭な使用痕光沢は観察されない。

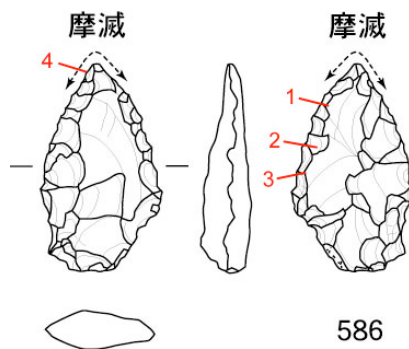
- 1 不明光沢（光沢は微弱で点状に存在）
- 2 不明光沢（光沢は微弱で点状に存在）
- 3 不明光沢（光沢は微弱で点状に存在）
- 4 不明光沢（光沢は微弱で点状に存在）

石器578と同じ光沢であるが、光沢の分布密度がやや高い状況である。

明瞭な使用痕光沢は観察されない。写真4は尖端部の稜上のものであるが、明瞭な使用痕光沢は観察されない。

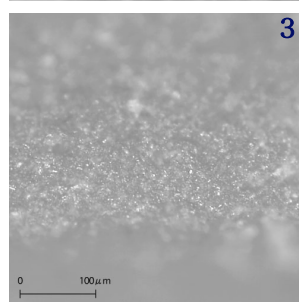
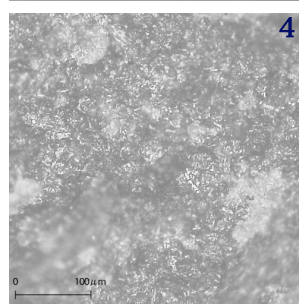
- 1 不明光沢（光沢は微弱で点状に存在）
- 2 不明光沢（光沢は微弱で点状に存在）
- 3 不明光沢（光沢は微弱で点状に存在）
- 4 不明光沢（光沢は微弱で点状に存在）

写真1、2については、摩滅部の稜上を観察したものであるが、使用痕光沢と考えられるものは観察されない。写真3についても同じ状況である。写真4は石器1087の光沢とほとんど同じである。風化などの影響によるものと考えられる。

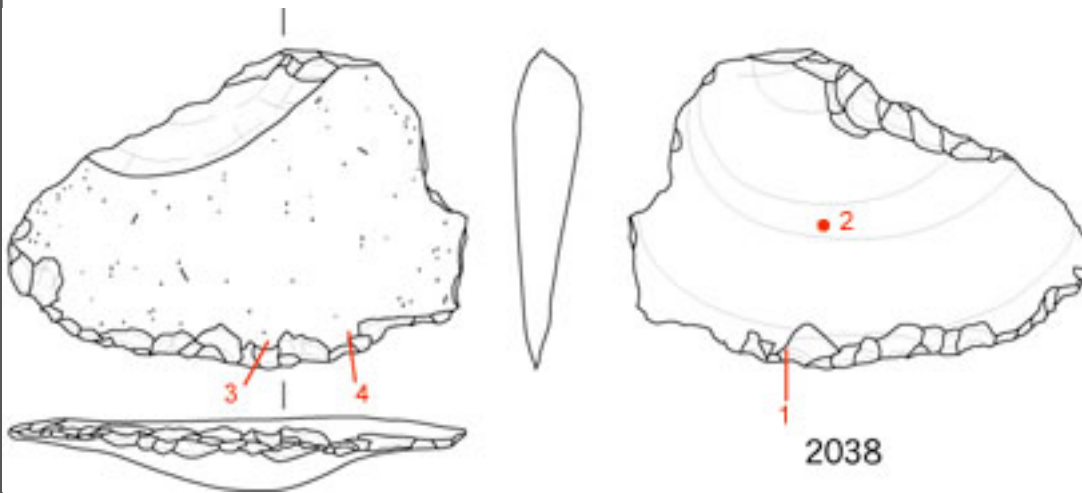
- 1 不明光沢（光沢は微弱で点状に存在）
- 2 不明光沢（光沢は微弱で点状に存在）
- 3 不明光沢（光沢は非常に微弱でコントラストがない）
- 4 不明光沢（光沢は非常に微弱でコントラストがない）

石器は、微細剥離が発達しているが、使用痕光沢と考えられるものは観察できなかった。

写真1～4は風化などの影響によるものと考えられる。写真3、4については、自然面であり自然摩耗の状況をよく示していると考えられる。

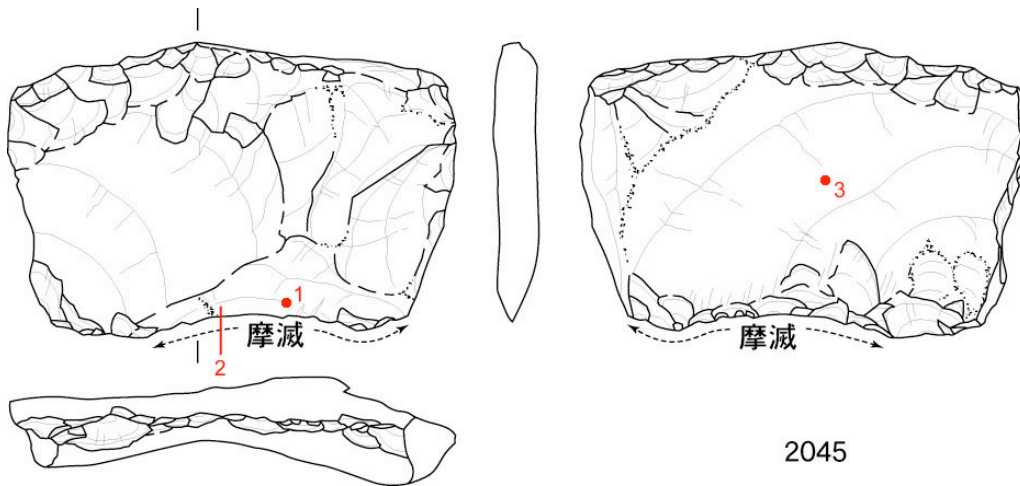
2045

| 1 | 不明光沢（光沢は微弱で点状に存在） |
| 3 | 不明光沢（ギラつく光沢で光沢面が比較的平坦） |

写真1、2は、微弱な光沢で使用痕光沢であるとは認定できない。写真3は石器1087の写真1の状況とよく似ているが、石器の中央部に観察されることから使用痕光沢ではないことは明らかで、風化あるいは石材の結晶質の部分の反射などの影響によるものと考えられる。

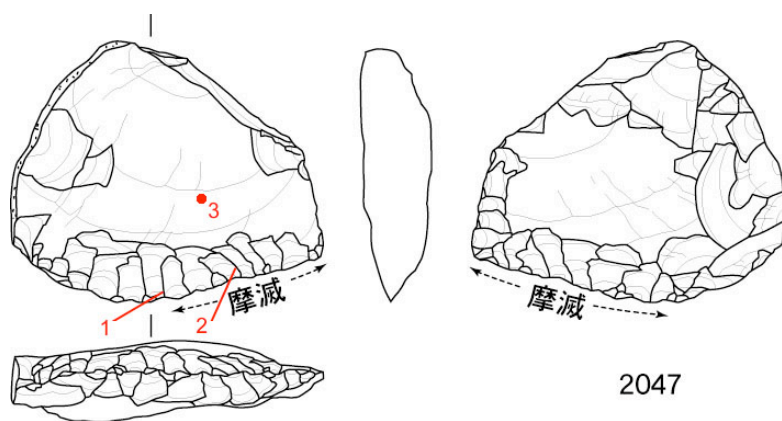
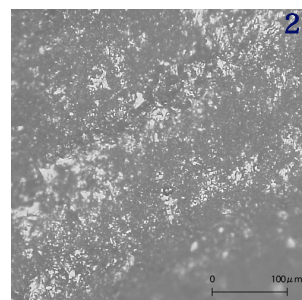
1 不明光沢（ギラつく光沢で光沢面が比較的平坦）

写真1～3は、ほとんど同じ光沢の様相である。石器1087の写真1ともよく似ている。このような光沢が石器全面に観察されることから使用痕光沢ではないと考えられる。風化などの影響によるものと思われる。

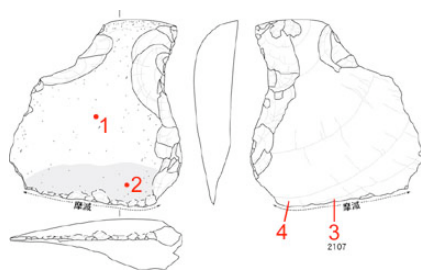
- 1 不明光沢（光沢は微弱で点状に存在）
- 2 AタイプかBタイプが風化により、荒れてたもの
- 3 AタイプかBタイプが風化により、荒れてたもの
- 4 AタイプかBタイプが風化により、荒れてたもの

刃部には、肉眼でも観察される使用痕光沢が見られるが、高倍率で観察すると光沢面は風化などの影響によりかなり損傷を受けている。

比較的良好に残っているのは、写真4である。

写真1は、使用痕光沢がない部分で、観察される微弱な光沢は風化あるいは石材の結晶質の反射などの影響によるものと考えられる。

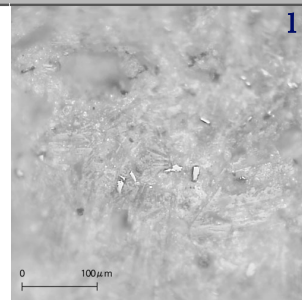
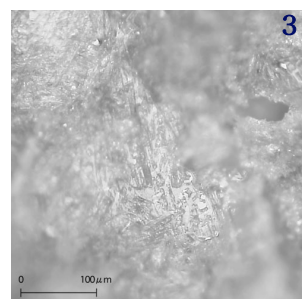
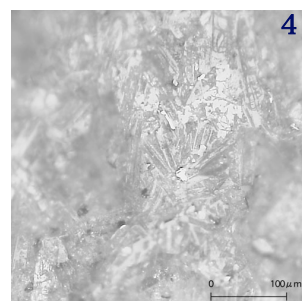
- 1 AタイプかBタイプが風化により、荒れてたもの
- 2 AタイプかBタイプが風化により、荒れてたもの
- 3 AタイプかBタイプが風化により、荒れてたもの
- 4 AタイプかBタイプが風化により、荒れてたもの

石器2107と同じ状況である。

石材のなかで風化の影響を受けにくい結晶のところが比較的本来の使用痕光沢の特徴をよく残しているのがわかる。

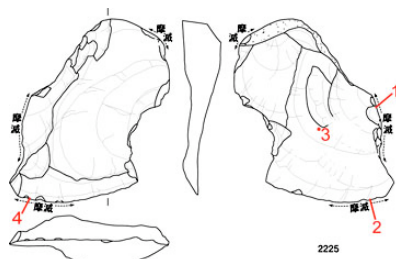
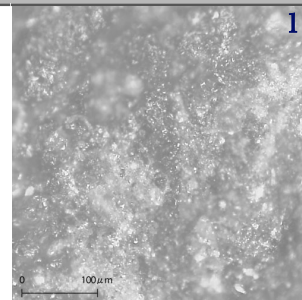
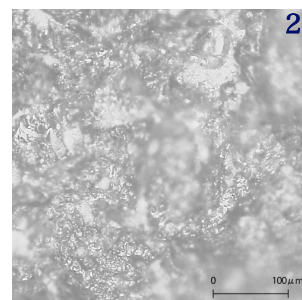
- 1 不明光沢（光沢は微弱で点状に存在）
- 2 不明光沢（ギラつく光沢で光沢面が比較的平坦）
- 3 不明光沢（ギラつく光沢で光沢面が比較的平坦）
- 4 不明光沢（ギラつく光沢で光沢面が比較的平坦）

石器には、明瞭な使用痕光沢は観察されない。写真1～4も風化あるいは石材の結晶部分の反射と考えられる。

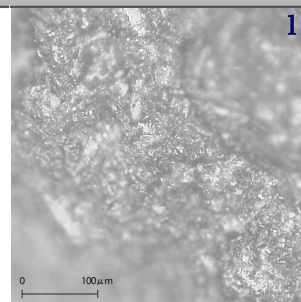
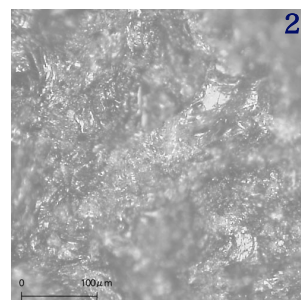
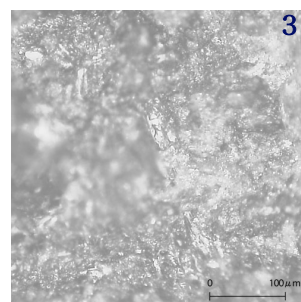
1 不明光沢（ギラつく光沢で光沢面が比較的平坦）

石器は、明瞭な使用痕光沢は観察されない。石器2225とほとんど同じ状況である。

写真1～3も風化あるいは石材の結晶部分の反射と考えられる。

微細剥離が見られる部分はガジリの部分があるので注意が必要である。

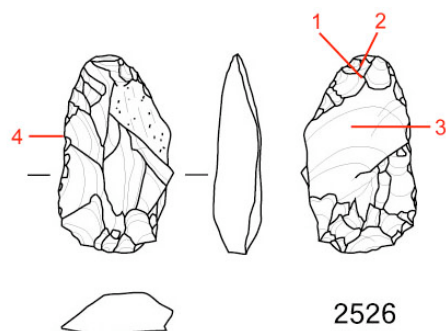
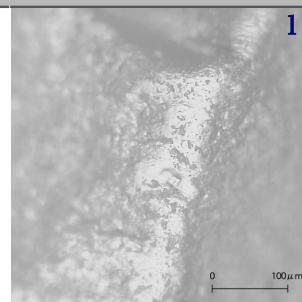
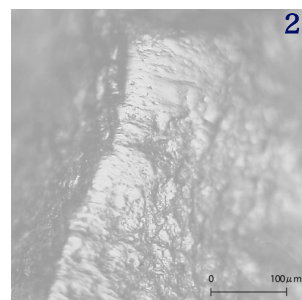
2526

- 1 Dタイプ（剥離面の稜上にあり、線状痕が明瞭である）
- 2 Dタイプ（剥離面の稜上にあり、線状痕が明瞭である）
- 3 不明光沢（写真1、2とは明らかに違い表面凹凸が激しく、光沢は鈍い）
- 4 Dタイプ（剥離面の稜上にある）

石器の主要剥離面側の先端部にDタイプの使用痕光沢が観察される。線状痕が明瞭で石器を図面の位置で横方向に動かしたと思われる。
