# 石造文化遺産の非破壊診断調査

～実忠和尚御歯塔の適切な保存方法の検討～

華嚴宗新薬師寺に所在する実忠和尚御歯塔は、数少ない古代石塔の一例である。この石塔は、江戸時代と明治時代に修復されており、当時の修復理念も見られる貴重な石造文化遺産である。しかし、現在は剥離や剥落、真砂土化などの損傷に加え、黒色や茶色の析出物も確認され、構造的不安が懸念されている。本研究では、実忠和尚御歯塔の適切な保存方法を検討するため、非破壊診断調査を行った。

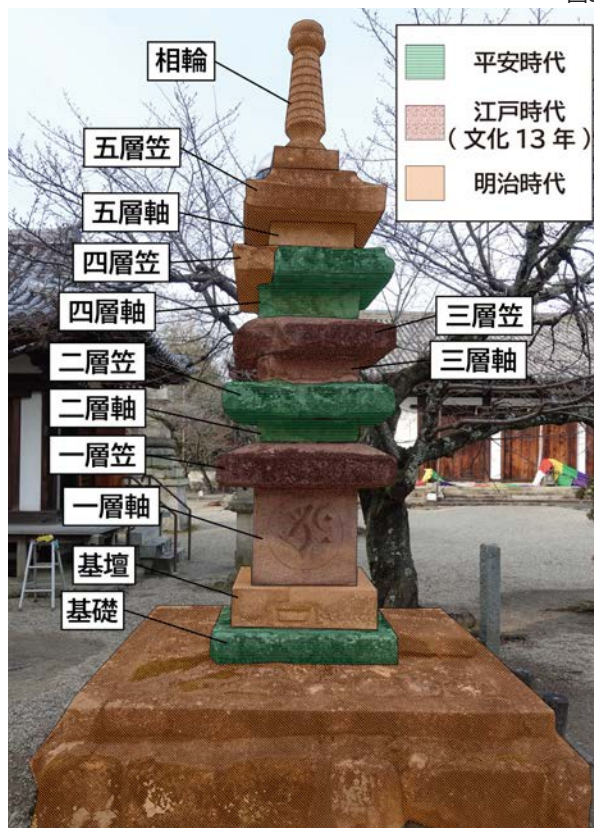
図4 石材の年代を分類(南から撮影)

一方、花崗岩の部材は石塔に刻まれている銘文から文化13年（1816）と明治31年（1898）の修復の際に交換されたものであることが明らかとなっている。軸と笠の間には、部材の傾きを調整する役割を持つ鉄板が敷かれていたり、モルタルで接着および充填していたりと、石塔の至るところに修復痕がみられる（図2）。特に、四層笠では、凝灰岩の部材と花崗岩の部材がモルタルと鋳で接着されており、造立時の部材を残すという当時の修復理念が見られる貴重な石造文化遺産である（図3、4）。

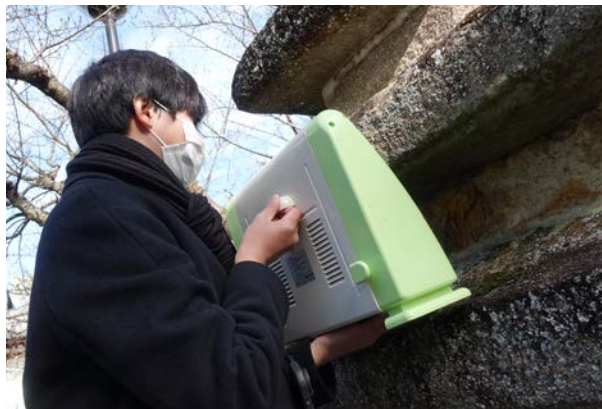
図9 熱画像分析の現地調査

一方、熱画像分析とは、空気層と岩石の熱容量の違いを利用して剥離の範囲を検出する方法である。剥離に熱を供給することで、健全な部分との温度差が生じる。その状態で、赤外線サーモグラフィーで撮影することで、剥離を画像として確認することができる。以上の方法で、剥離の検出を行なった(図9,10)。

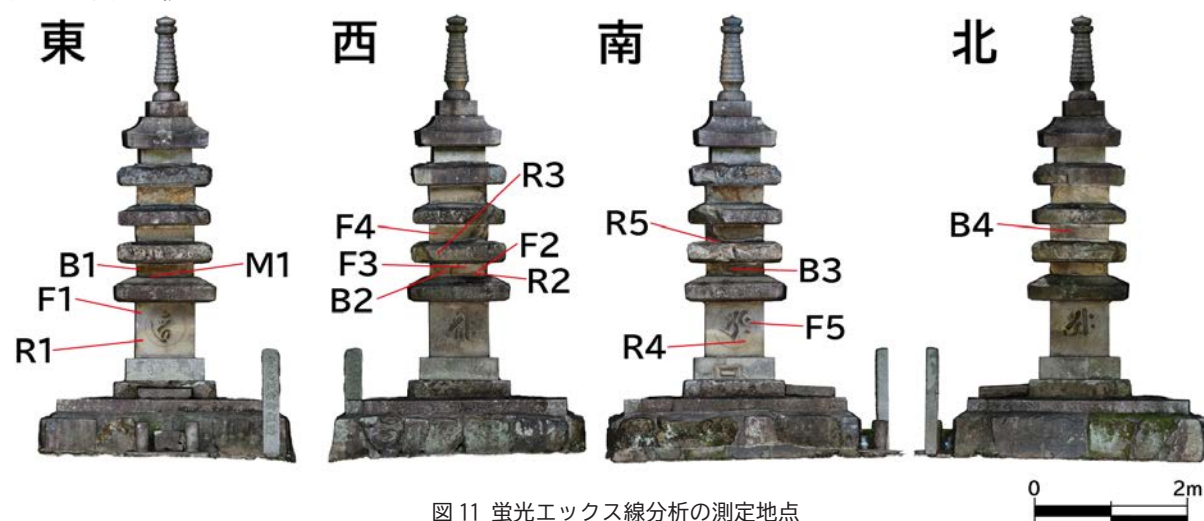
図 11 蛍光エックス線分析の測定地点

測定箇所は、析出していない新鮮な箇所5点（凝灰岩2点、花崗岩3点）、黒色の析出物4点（凝灰岩3点、花崗岩1点）、茶色の析出物5点（凝灰岩3点、花崗岩2点）、モルタルも黒色に変色していたため1点測定した（図11～13）。

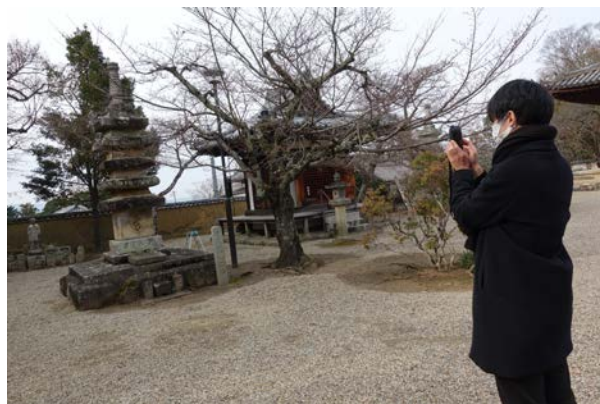
図14 表面温度の分布調査

撮影時間は9時から16時までとし、1時間ごとに4面の撮影を行なった。北面は電灯や木があるため、正面から撮影することができず、斜めから撮影を行った。撮影は、2024年8月と2025年1月それぞれ1日行なった（図14）。

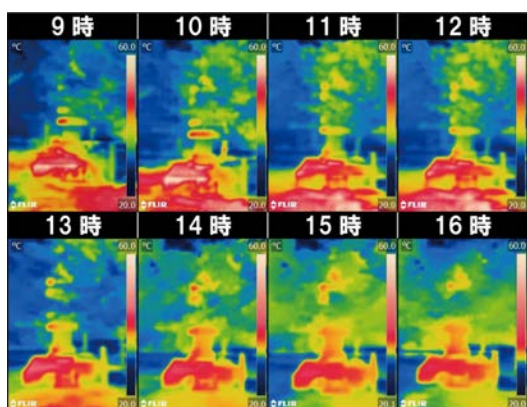
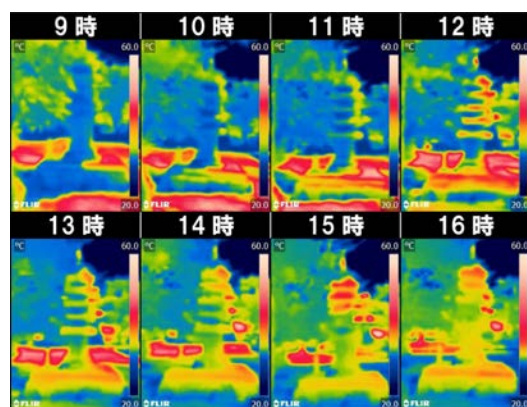
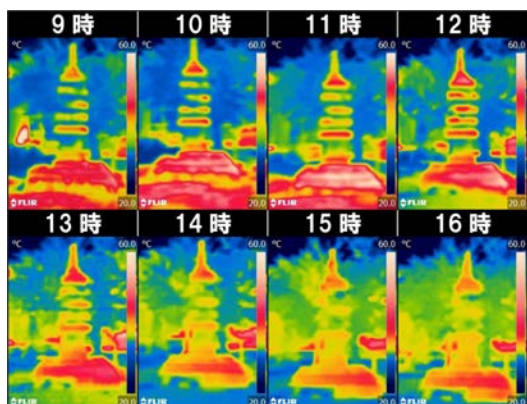
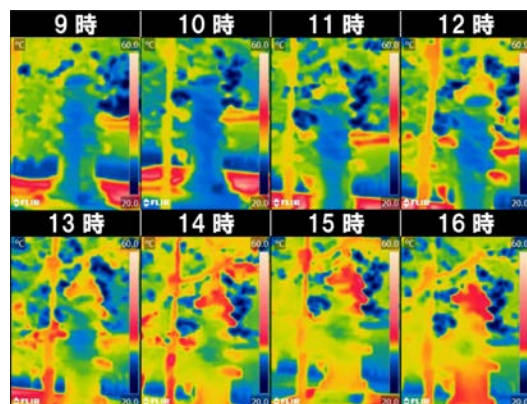
8月の測定結果を図23～図26に示す。8月は時間が経つにつれて、東・南・西の順に表面温度が上昇していった。全体的に、軸より笠の温度が高い傾向にある。北面に関しては、近くの木が影となり、相輪を除いて、約30℃以下

の状態を保っていた。

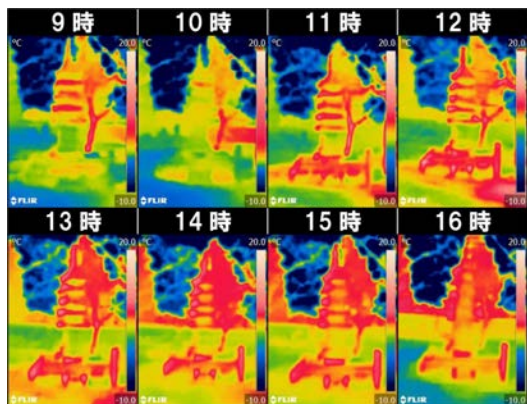
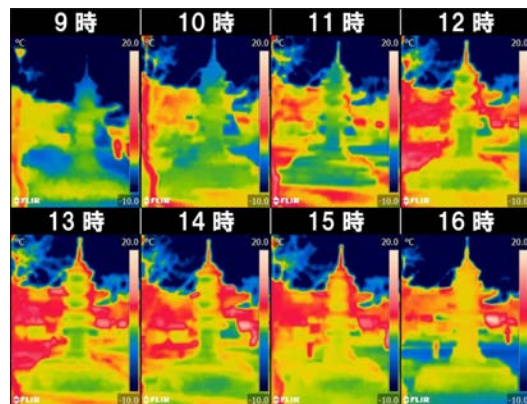
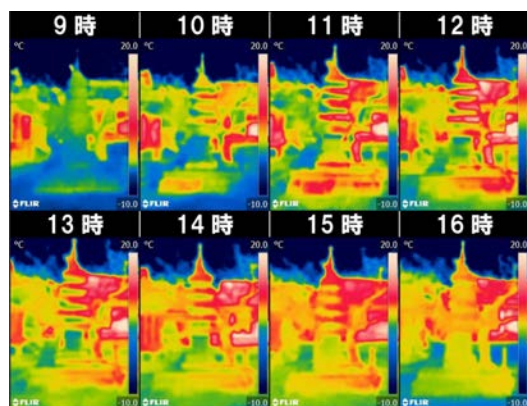
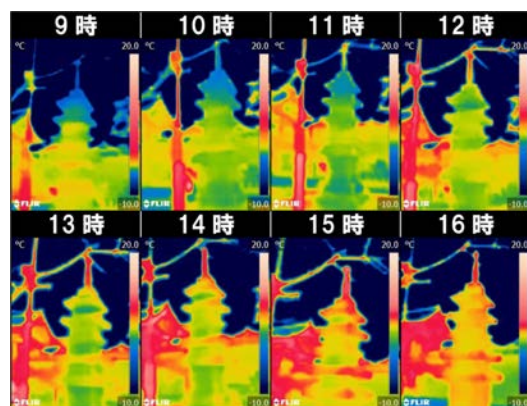
次に、1月の測定結果を図27～図30に示す。1月は笠が30℃を少し超えるくらいで、他の部材は10℃以下であった。しかし、0度を下る部材は確認されなかった。そのため、凍結融解現象が起こる可能性は極めて低いと言える。
