後期清須城本丸考

—白杵市立白杵図書館所蔵絵図を中心に—

● 鈴木正貴

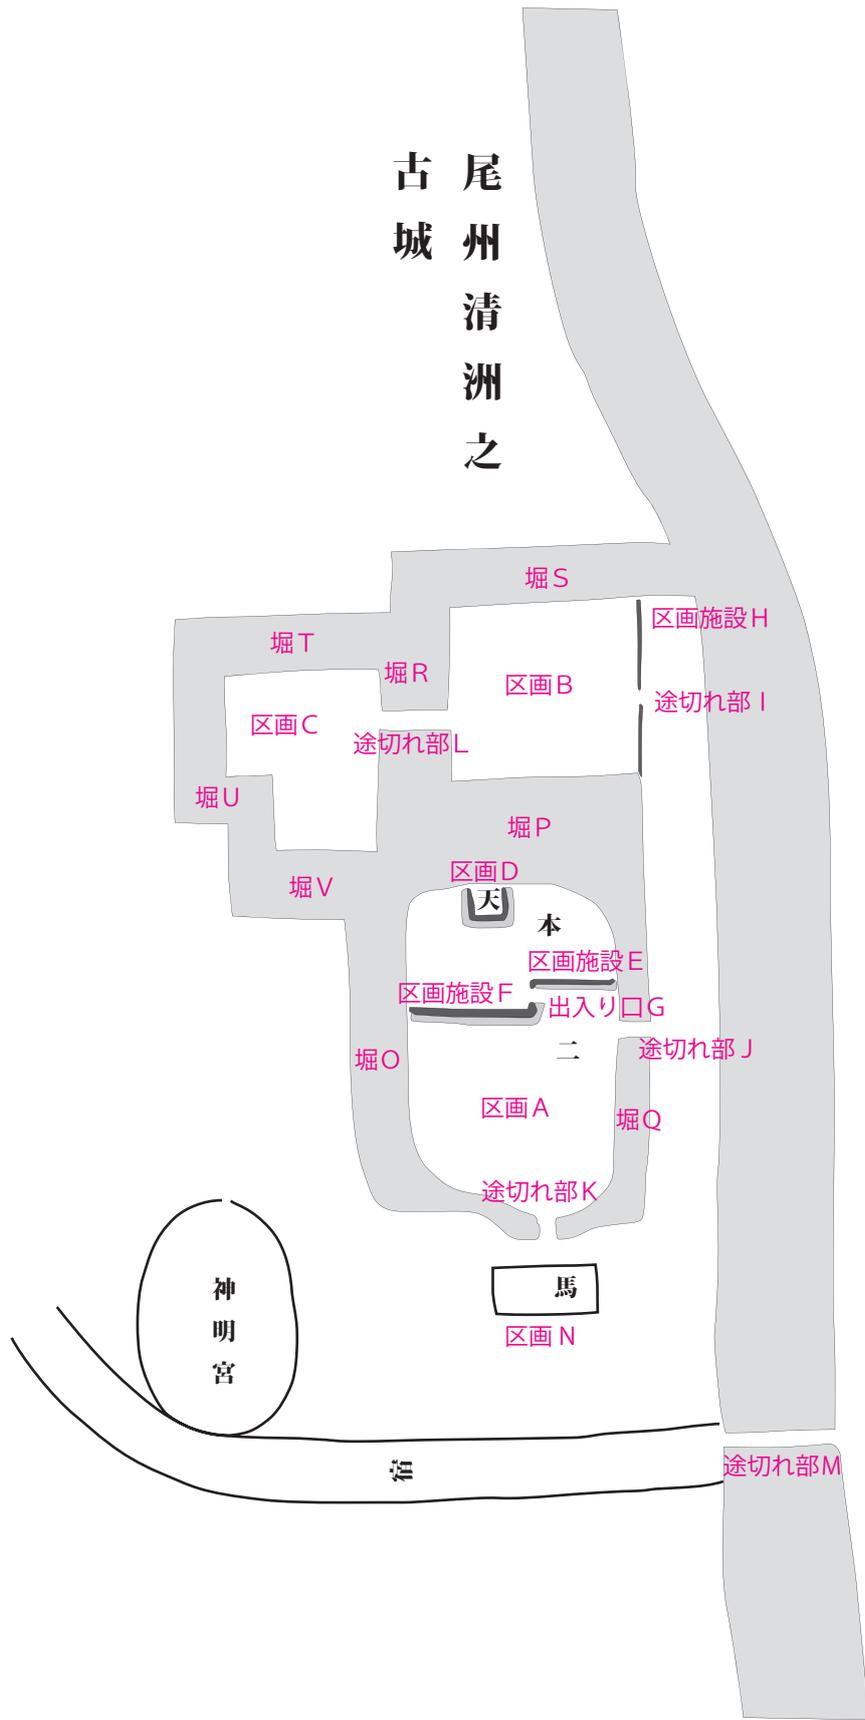
図1 白杵市立白杵図書館所蔵「尾州清洲之古城」トレース図

41cm × 26cm の紙本墨書彩色の城絵図である(巻頭図版・トレース図は図 1)。上質な和紙(雁皮を含むと思われる)1 枚を使用して彩色されていた。表面は、縦長の位置に置きその上部中央に 2 行にわたり「尾州清洲之古城」と墨書され、図はほぼ画面全体に描かれている。背面は、横長の位置に置き換えて右側上端部(表の左側下端部に相当)に 2 行にわたり「尾州清

灰青色は画面右側に流れる河川とそれに繋がる形で矩形に折れながら 3 つの区画を巡る堀が描かれていた。河川は上半部で緩く蛇行し、下半部は直線的に流れる形で表現され、道路と交差する部分のみが彩色されず(途切れ部 M)、橋が架かっていたと推測される。画面中央やや下方にいびつな隅丸長方形となる区画 A、その上部にほぼ正方形となる区画 B、そして 2 つの曲輪の左側に矩形にクランクする区画 C が描き分けられている。区画どうしが接する部分は堀を共有する形で示されており、区画 B と区画 C を巡る堀はほぼ同じ幅で直線的に描かれている。一方、区画 A を巡る堀は、左辺は区画 B と

区画Cを巡る堀とほぼ同じ幅であるのに対し、上辺は区画Bがやや離れているために幅広くなり、右辺でやや狭く、下辺ではさらに狭く表現されていた。右辺と下辺のほぼ中央で灰青色の彩色が途切れる部分（途切れ部J・途切れ部K）があり、橋が存在したと推測される。同様の途切れ部は区画Bと区画Cの間にも認められ（途切れ部L）、さらに区画Bでは右辺に堀が描写されていない。

濃い灰色と薄い灰色は、区画Aの内部のみに3ヶ所認められる。1つ目は、区画Aの上辺中央部にあり、上に開く「コ」字状に濃い灰色のやや太めの線が堀に接する形で描かれ、その外側に同じ幅の灰色の太線が重ねられていた。この線状の表現によって区切られた区画D内には「天」と墨書されている。2つ目は、区画Aを囲む左側の堀付近から内側に真横に直線的に伸びる帯状の描写（区画施設E）である。上半は濃い灰色で塗布され、右端は区画A中央よりもやや右の位置まで伸び、上方へ短く屈曲して収束する。下半は薄い灰色で塗布され、右端は濃い灰色と同様に短く上方に折れていた。3つ目は、区画Aを囲む右側の堀のやや上部付近から内側に真横に直線的に伸びる帯状の描写（区画施設F）である。区画施設Eと同様に、上半は濃い灰色、下半は薄い灰色で塗布され、左端は下方へ短く屈曲して収束するが、区画施設Eよりもやや短い。区画施設Eと区画施設Fは対になっていたとみられ、両者の屈曲した端部どうしが入り口Gを形成している。区画施設Fの上部に「本」、区画施設Fの下部に「二」と墨書される。

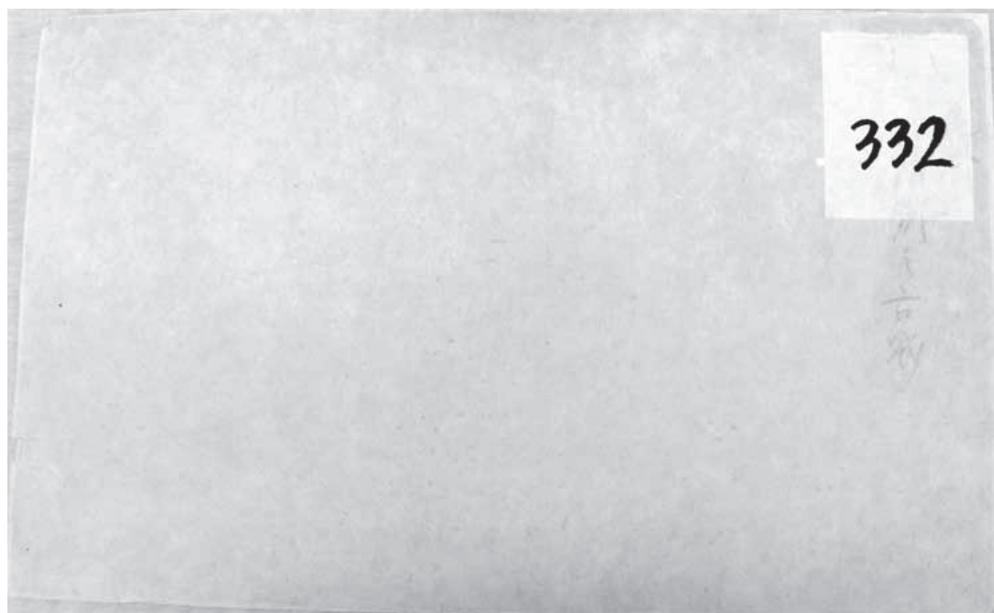
図 2 白杵市立白杵図書館所蔵「尾州清洲之古城」裏(鈴木撮影)

洲之古城」と墨書されていた(「尾州」で改行されている)。資料は虫喰いなどの破損があり、保存のため裏打ちが行われていて、背面の状況はこれ以上観察することはできなかった。裏打ち後にアラビア数字で「332」と墨書された付箋紙が貼付されていた(図 2)。裏打ちされる以前は二つ折りされていたとみられ、折り目付近の表面の彩色がやや剥げ落ちていた。

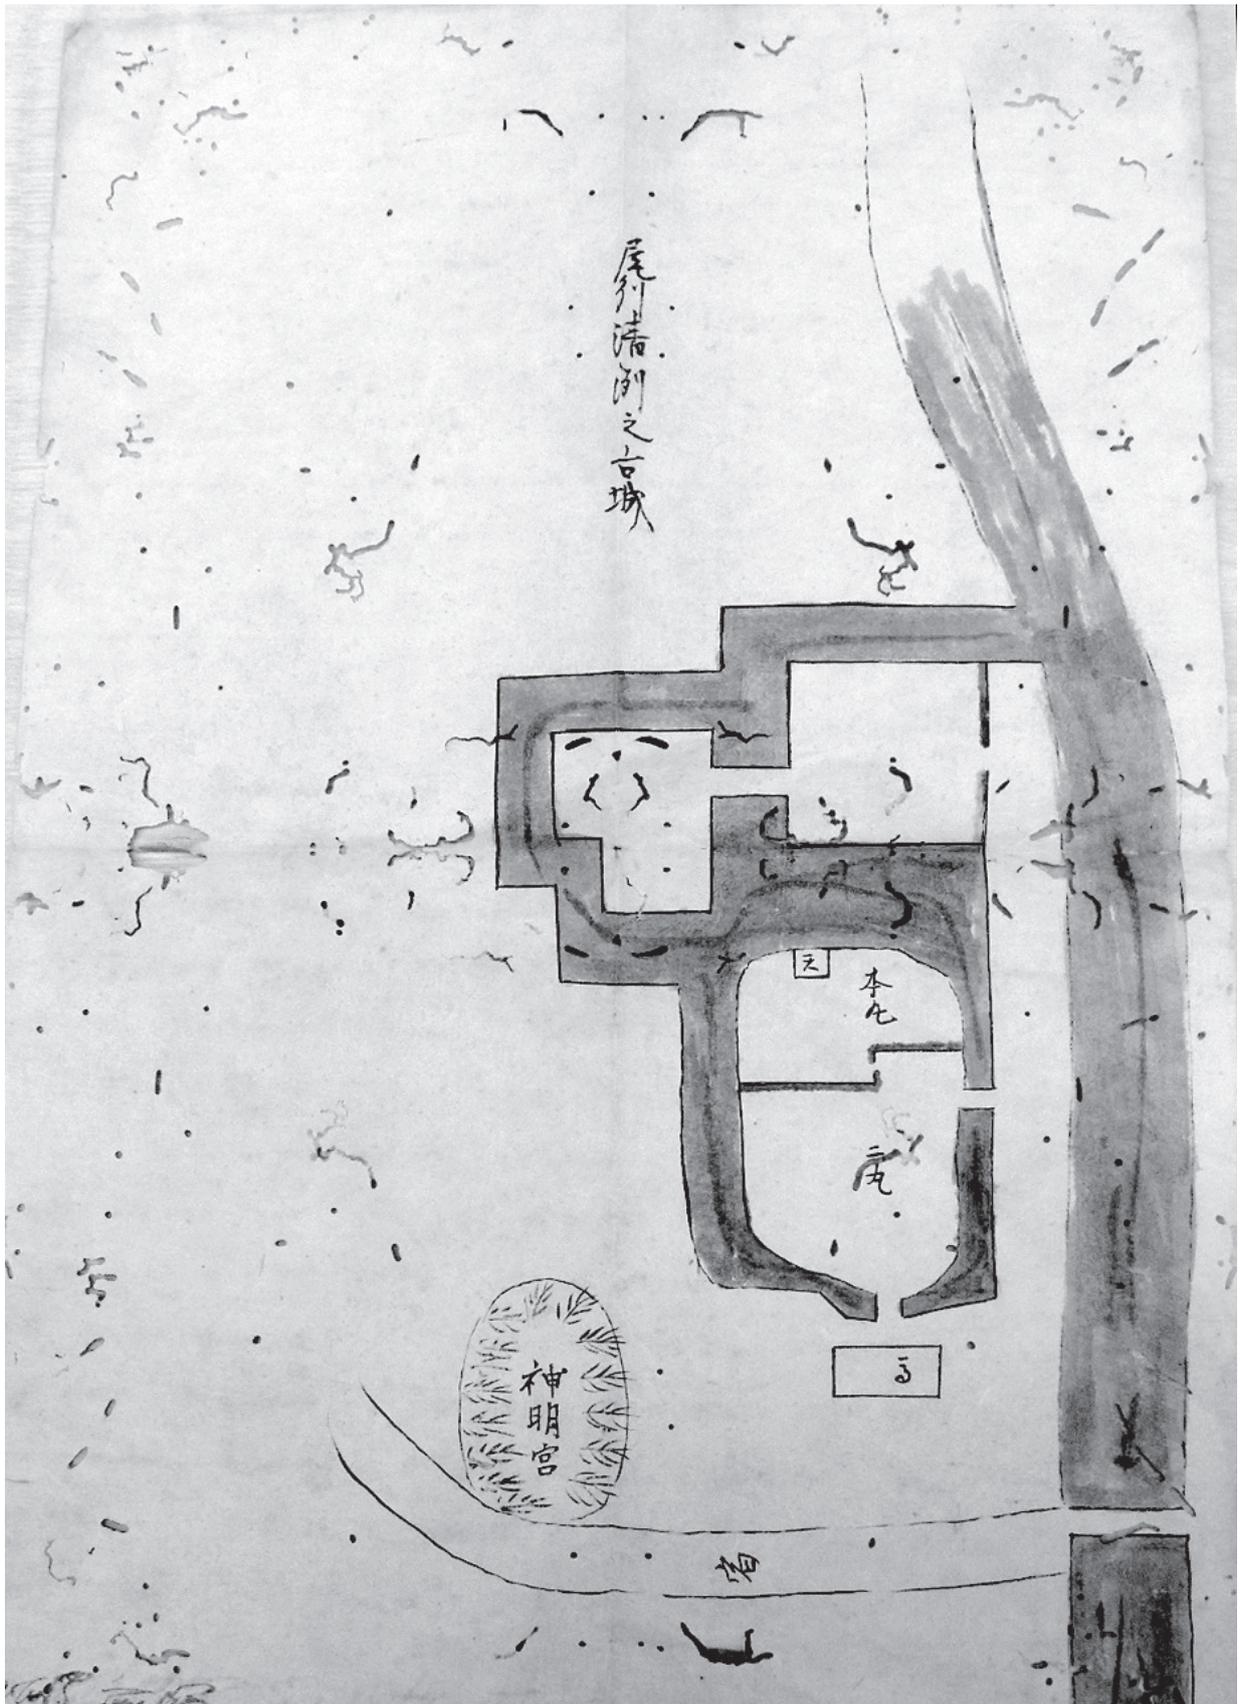
图3 白杵市立白杵図書館所蔵「尾州清洲之城図」表（鈴木撮影）

41cm×27cmの紙本墨書彩色の城絵図である（図3）。薄い和紙1枚を使用して墨書され、若干の彩色が認められた。表面は、縦長の位置に置きその上部中央に1行で「尾州清洲之古城」と墨書され、図はやや右側に偏っているが、ほぼ画面全体に描かれている。背面は、横長の位置に置き換えて右側上端部（表の左側下端部に相当）に墨書で「尾州清洲之城図」、朱書で「八十九」と記されていた（図4）。虫喰いなどによる破損が著しいが、形状は保っており裏打ちなどは施されていない。資料は四つ折りされていた。

図は墨書と灰色絵具（暗灰青色）で描かれており、内容は前述した「尾州清洲之古城」とおおむね同じであった。しかし、「尾州清洲之城図」は「尾州清洲之古城」よりも彩色が少なく、描き方もやや粗雑で、異なっている部分も存在する。ここでは主に「尾州清洲之古城」と異なる部分を説明して、その内容を紹介したい。

まず、河川と3つの区画を巡る堀は、その構図がほぼ同じであるが、描き方が異なっていた。「尾州清洲之古城」は河川と堀の部分が灰青色絵具のみで塗りつぶされていたが、「尾州清洲之城図」は墨書で輪郭が描かれその内側が灰色絵具で塗布されていた。その際に河川の上部に塗られていない部分があり、途中で塗布作業が中断されたかのようにみられる。輪郭そのものはほぼ同じだが、区画A下部の堀の形状が「尾州清洲之古城」は滑らかな曲線で描かれているのに対して、「尾州清洲之城図」は直線的で角張った描き方がされていることなど、微細

また、「尾州清洲之城図」では画面左下にある「神明宮」は全て墨書で表現されており、樹木の形状は単色でもそれと分かるように描き方が変化していた(図7と図8)。この他の彎曲する道路と区画Nの表現は「尾州清洲之古城」と「尾州清洲之城図」とではほぼ同じであった。なお、『ビジュアル版城の日本史』に掲載された図は「尾州清洲之城図」である。

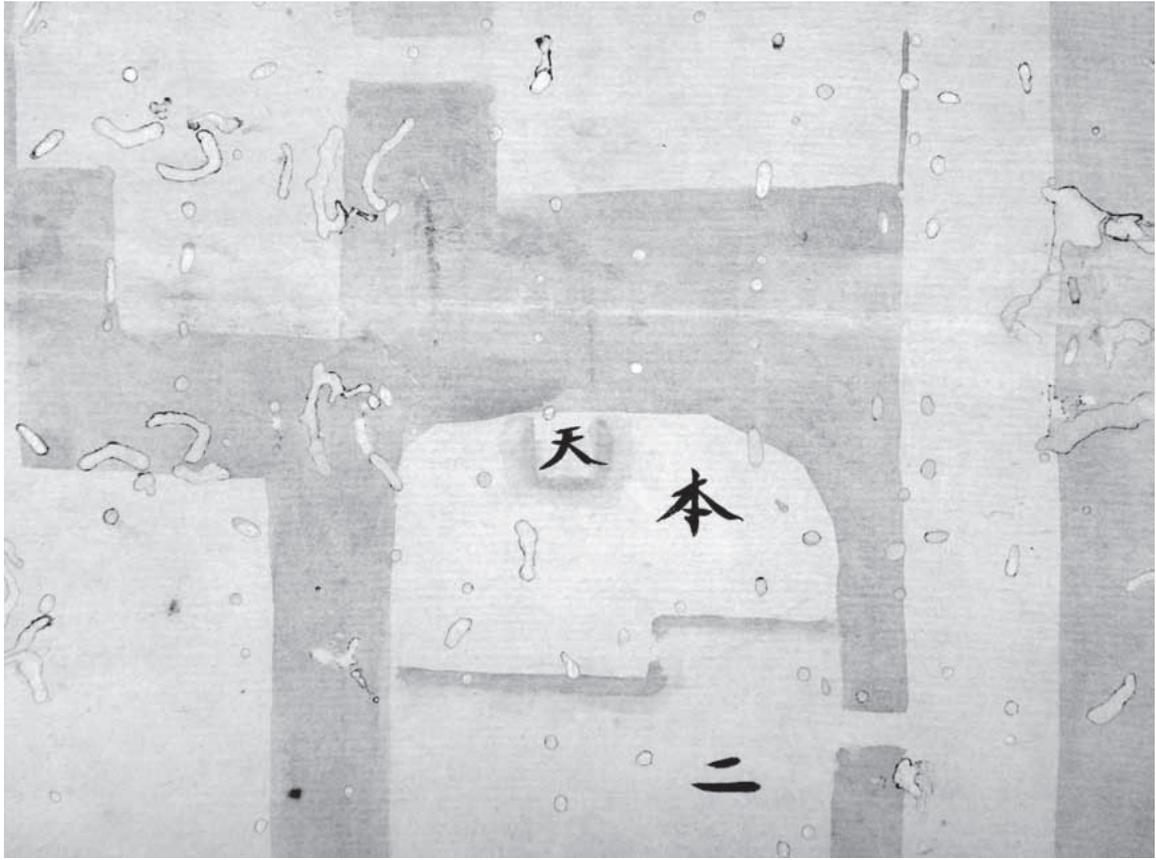
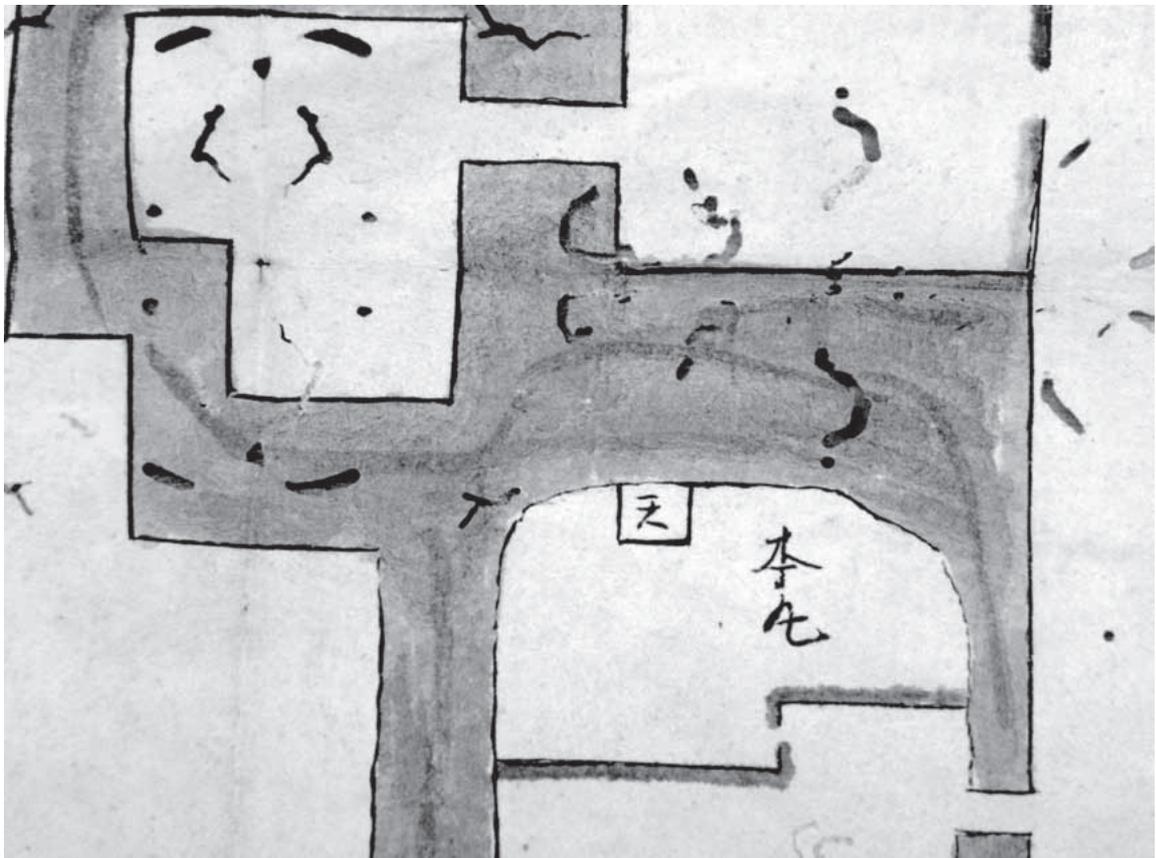
「尾州清洲之古城」で濃い灰色と薄い灰色で表現された3ヶ所の部分も、形状は同じだが描き方が異なっている(図5と図6)。「天」と墨書された区画Dの輪郭は、墨書による線描のみで記されており、塗り分けは認められない。一方、区画Aを二分する区画施設Eと区画施設Fは、墨書による線描とやや薄い灰色に細長く塗布されたところと塗り分けられていた。ただし、区画施設Fの色の薄い部分が、「尾州清洲之古城」は下半であるのに対して、「尾州清洲之城図」は上半である点が異なる。墨書線描とやや薄い灰色絵具により塗り分けられた部分は、他にも区画施設Hで認められる。区画施設Hの右半部は墨書による線が記され、左半部はやや薄い灰色に塗布されていた。また、注記も「本」が「本丸」に、「二」が「二丸」に変化している。

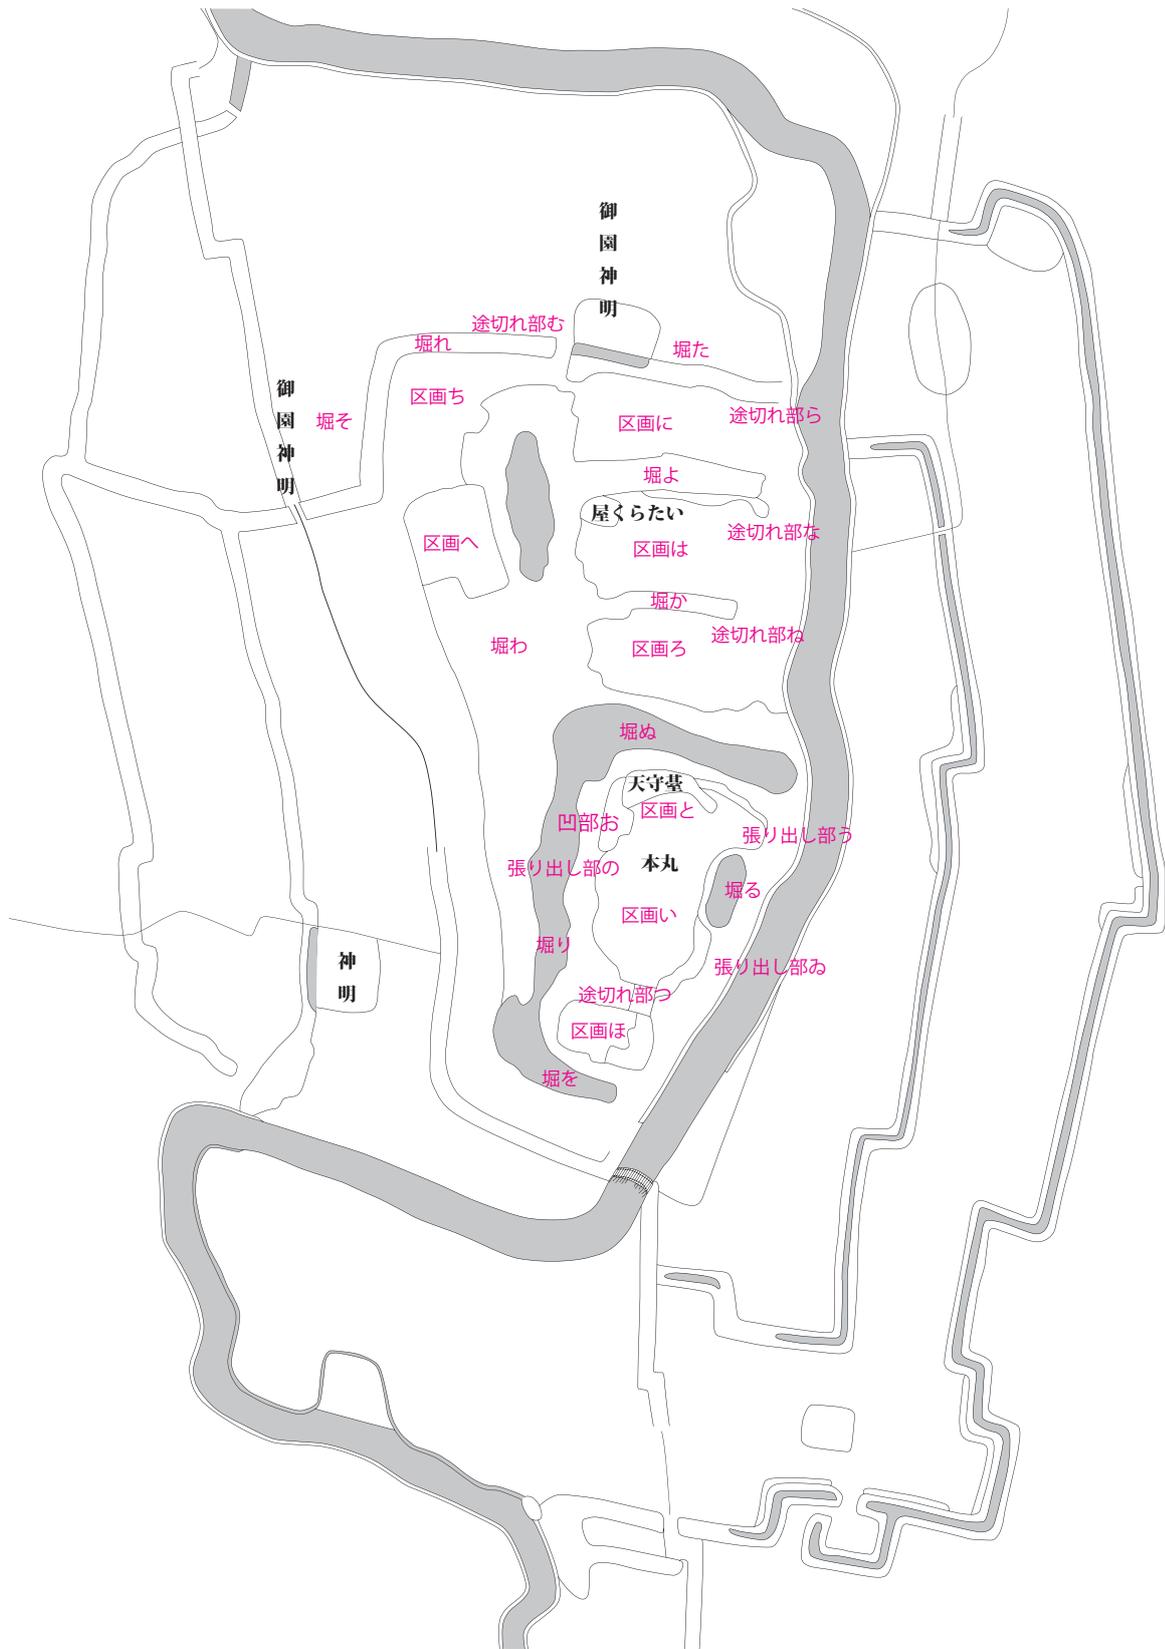
図9 名古屋市蓬左文庫所蔵「春日井郡清須村古城絵図」トレース図

187.6cm×135.0cmの紙本墨書彩色の城絵図である(図9)。先述のとおり、後期清須城の構造を復元する上で最も活用される絵図である。絵図の内容は、蛇行する清須川を中心に城と城下町を三重に囲む堀や土塁の痕跡が描かれ、地目および曲輪の規模や堀の幅などの数値が記載されている。また、城郭中枢部では「本丸」や「天守臺」など、城下町部では神社名や「樹木屋敷」などの注記が加えられていた。

前後に尾張藩が古城跡の現況を把握するために作成を命じた絵図群であると論じた（遠藤他 1991）。「春日井郡清須村古城絵図」の場合は、内堀の内部が約 630 分の 1 のスケールで描かれ、その外側はデフォルメされて描かれていることが判明している。そして絵図に描かれた堀の位置を現地形に比定する作業も進められ、これまでの膨大な発掘調査において、想定と矛盾する結果は得られていないことから、かなり信憑性が高いと考えられている。

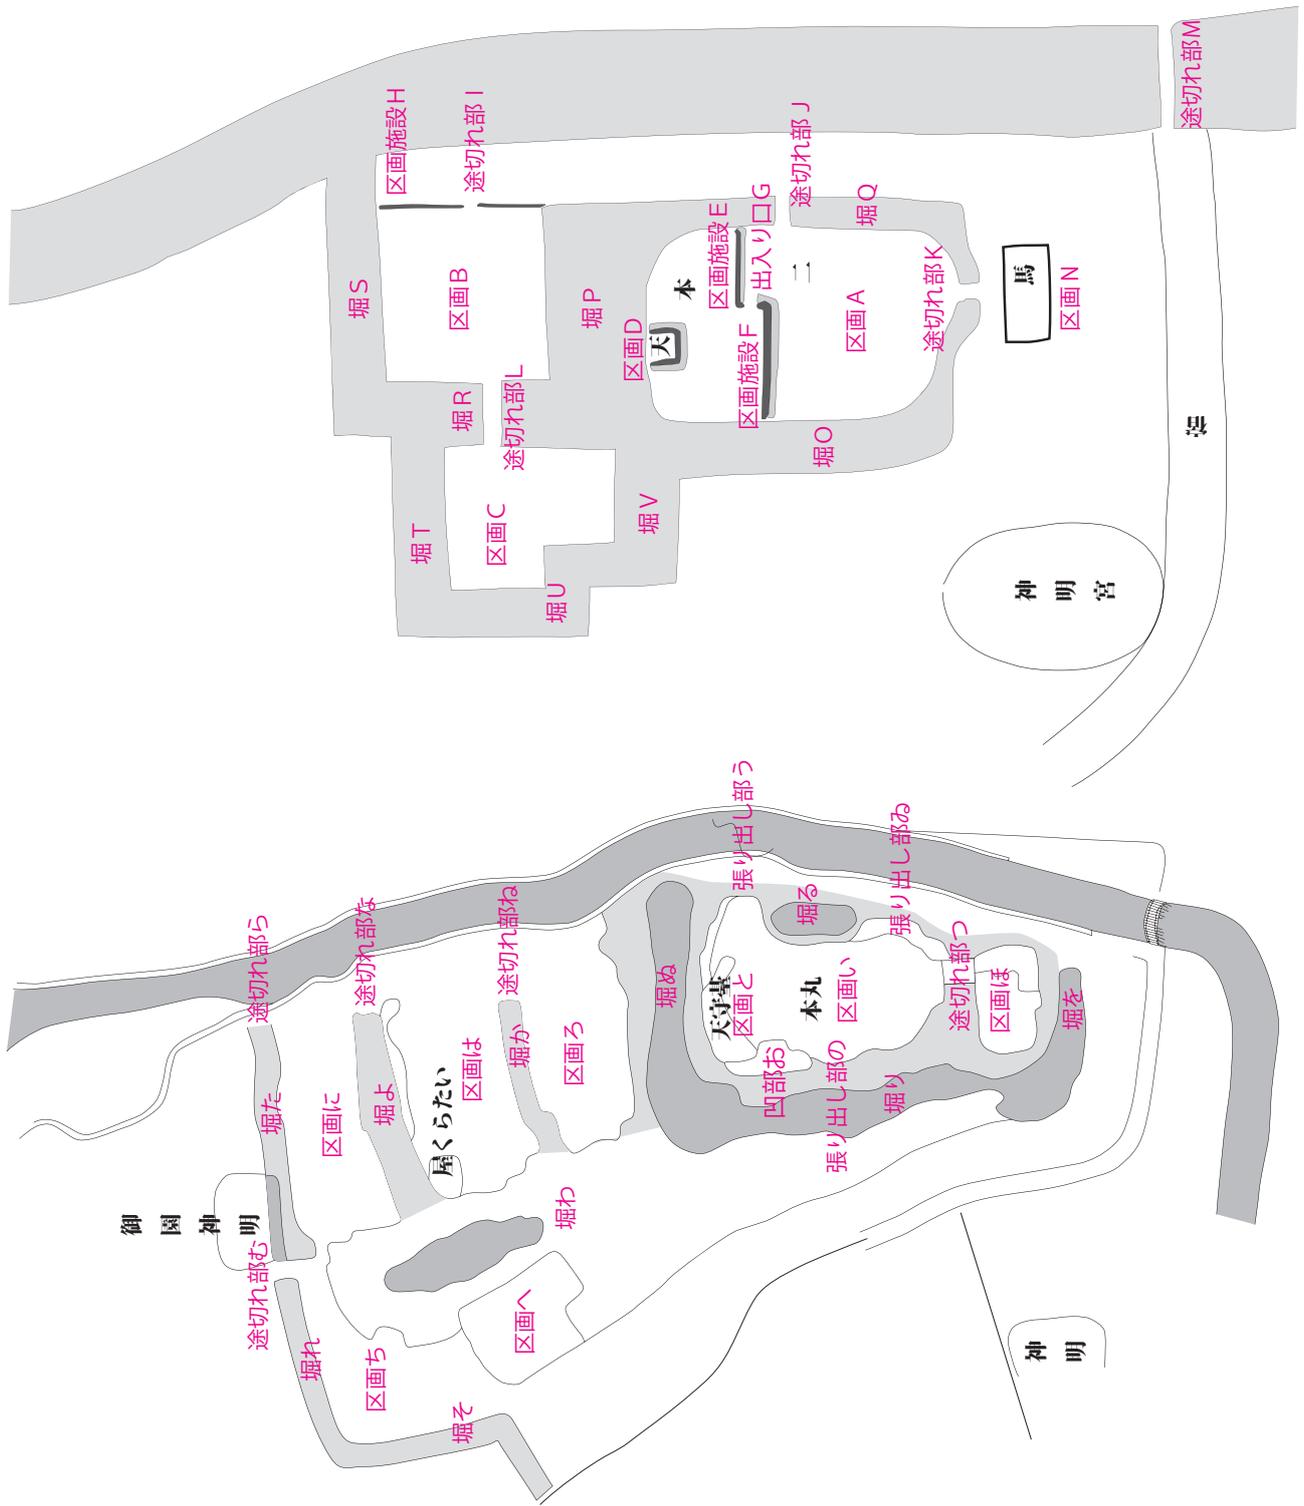
図 10 名古屋市蓬左文庫所蔵「春日井郡清須村古城絵図」との対比

さて「尾州清洲之古城」と比較してみよう。まず、「尾州清洲之古城」に描かれている範囲は「春日井郡清須村古城絵図」の内堀の内側に限定されていることが分かる。川を東（右）側に置いて両図を併置したのが図 10 である。これをみると、「尾州清洲之古城」と「春日井郡清須村古城絵図」との対応関係は、区画 A = 区画い、区画 D = 区画と、区画 N = 区画ほ、区画 C = 区画へに相当すると思われる。このことから両図は同じ城郭を描いたものとみることができるが、対応関係がはっきりしない部分もある。最も対応しない部分は区画 B で、区画ろのみ（A 案）か、区画ろと区画はの両者を含めたもの（B 案）か、区画ろ～区画にを合体したものの（C 案）かは判然としない。A 案は規模が小さく、区画へとの位置関係が合わないこと、C 案は中堀に相当する堀たを含んでおり「尾州清洲之古城」を描いた範囲を超えてしまうことなどから、ここでは B 案を採用したい。

- (A) 区画いの内部が区画施設 E・F のように区分されていないこと
- (B) 区画いの東側に途切れ部 J が無く、張り出し部みとなること
- (C) 区画いの東側の堀 Q がほとんど表現されていないこと
- (D) 区画いの北東部に張り出し部うがあること
- (E) 区画ほの西側と南側に堀をが巡ること
- (F) 区画はの北辺に土塁、北西端に「屋くらたい（櫓台）」があること
- (G) 区画への規模が区画 C よりも相対的に小さいこと

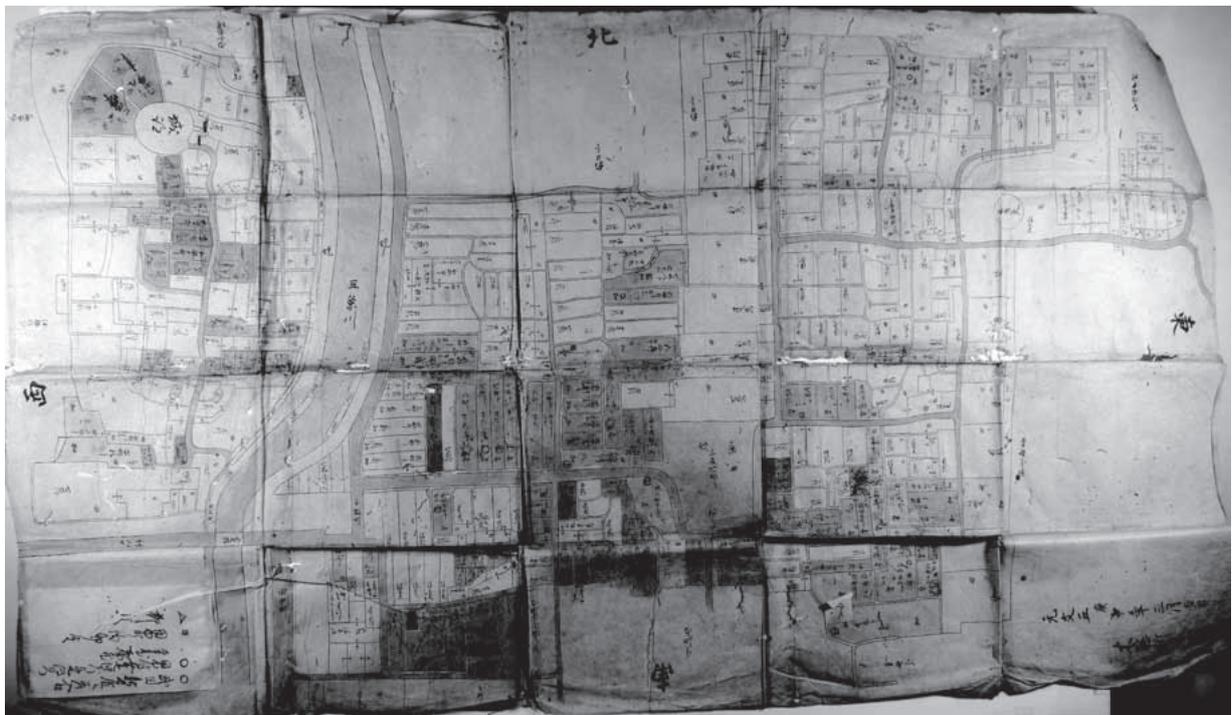
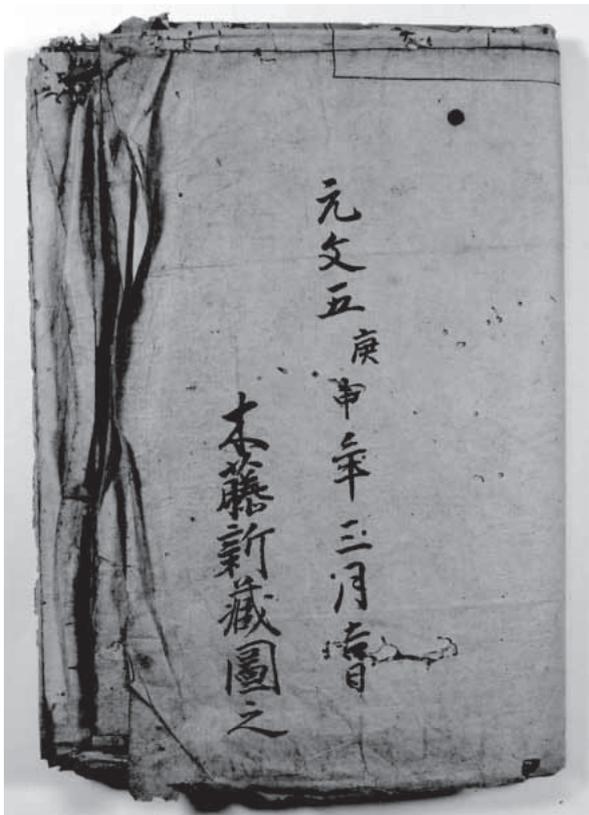
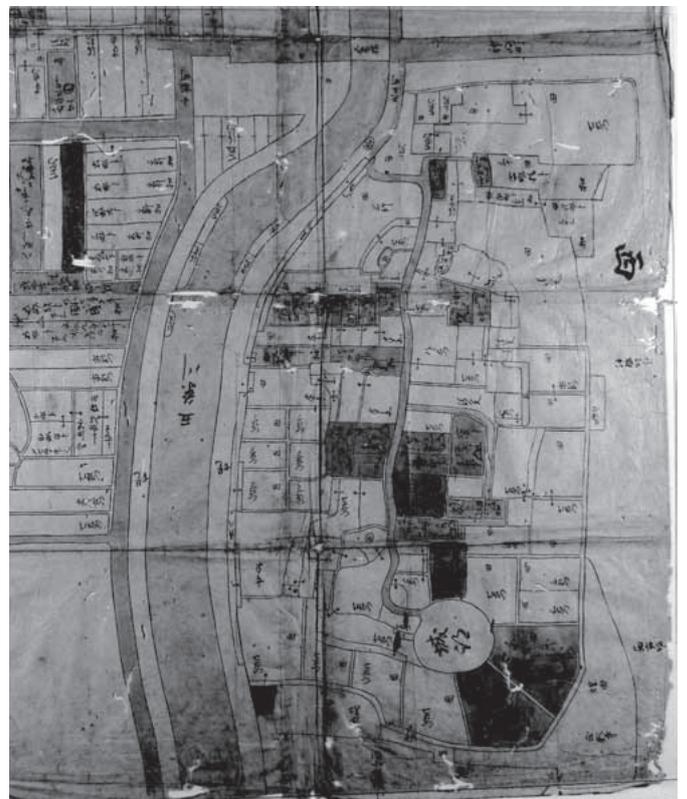
清須市西市場所在の鬼頭家に伝来した本図は、58.5cm × 102.8cmの紙本墨書彩色の清洲田中町分の地目図である（以下、元文五年図と略す：図12～14）。清洲新田村を構成する田中町のほぼ一村分を元文5年（1740）3月に描いた絵図で、地目・面積・所有者およびその変遷が記されている。これまでに知られていない史料で、清須市歴史文化振興室安達奈々らが調査し報告をまとめている（安達2011）。*

絵図は墨書で地割が表記され、現況で道路はピンク色、五条川はやや濃いベージュ色で塗布されている。地割は茶色と黄色と先のやや濃いベージュ色と白色に塗り分けられているが、大

問題の五条川西岸部については、まず北部に「城址」と注記された区画 a とそれを北端に置き田で周囲が囲まれた不定形な地割の集合体である区画 b が確認される。区画 a は「尾州清洲之古城」の区画 D、区画 b は区画 A に対応すると思われる。区画 b の南側には周囲を田に囲まれたわずかな微高地？の区画 c があり、区画 N に対応するだろう。このように対応関係を想定した場合、次の点を指摘できる。

また、「元文五年図」で注目したい点は石と注記された丸い囲みである。五条川西岸部では (1) 道 j 上半部の東側にある石 k、(2) 凹部 e 西肩の中央部にある石 l、(3) 張り出し部のやや奥に所在する石 m、(4) 張り出し部 g の両側に並ぶ石 n～r の 4ヶ所である。これらは清須城本丸石垣の残欠部を表現した可能性が考えられ、それぞれ「尾州清洲之古城」で、(2) は途切れ部 J 付近の堀 P 西肩、(4) は途切れ部 K に対応するが、(1) と (3) は対応関係が不明である。特に、(4) 石 n～r は区画 b から区画 c へ通ずる出入り口の両側に当たり、馬出しへの出入り口を堅固にする石垣が存在するのに相応しい場所と思われる。

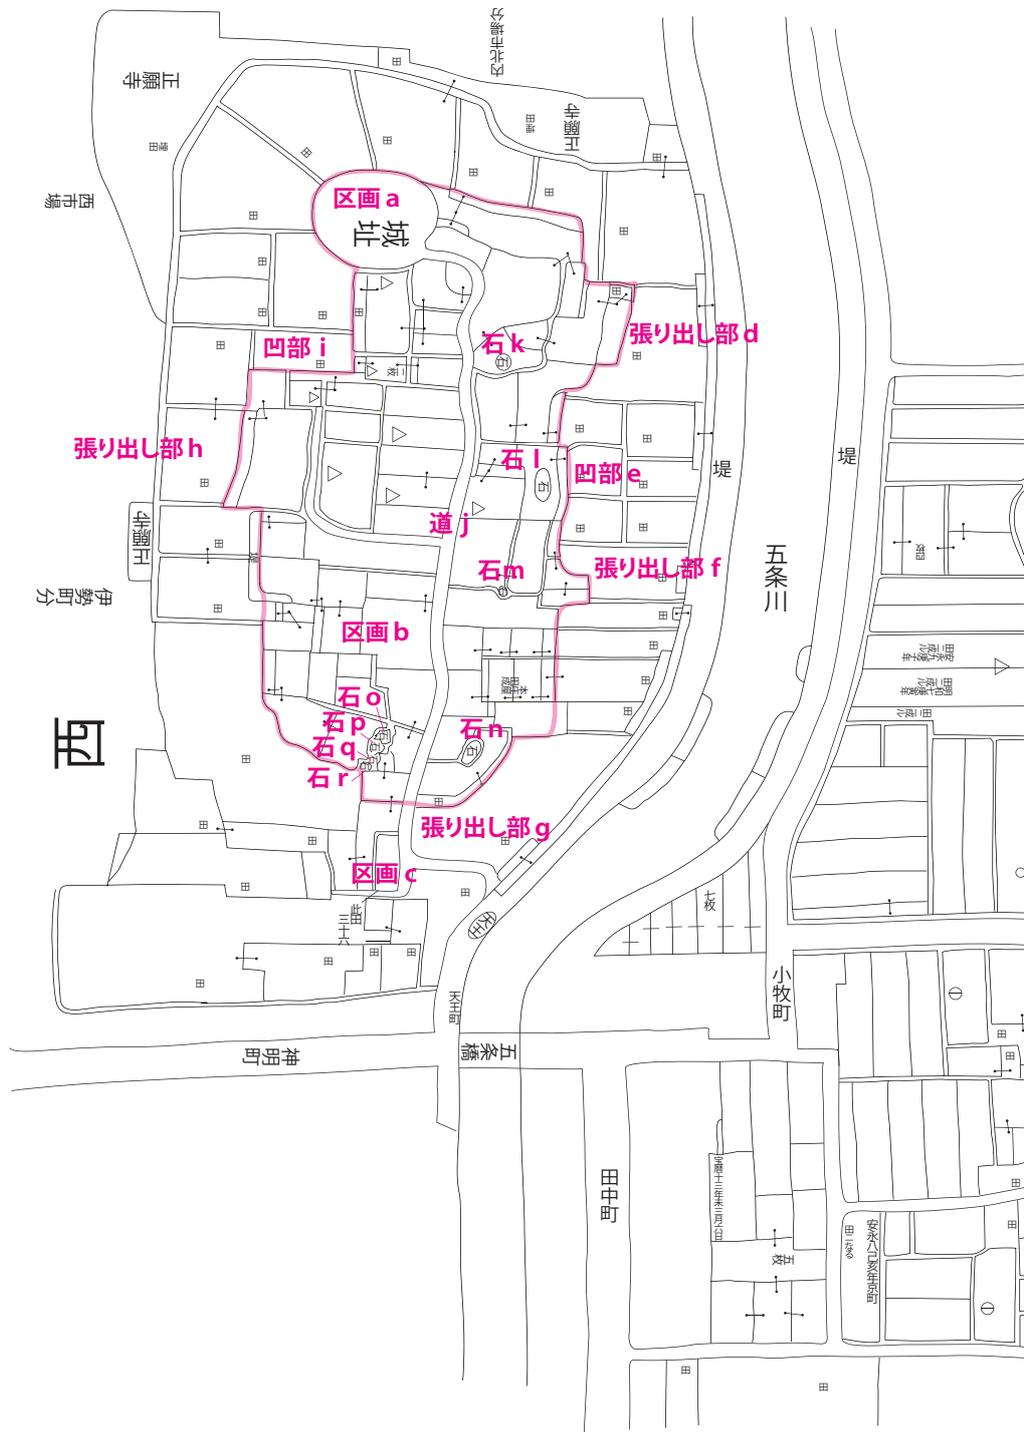
図 16 清須市教育委員会蔵「元文五庚申年三月吉日木藤新蔵図之」トレース図部分拡大
(清須市教育委員会提供図を鈴木が改変した)

部分は何も塗布されていない。注記には地目、人名、数値、面積などが記されていた（トレース図では人名や面積などは略した：図 15・16）。

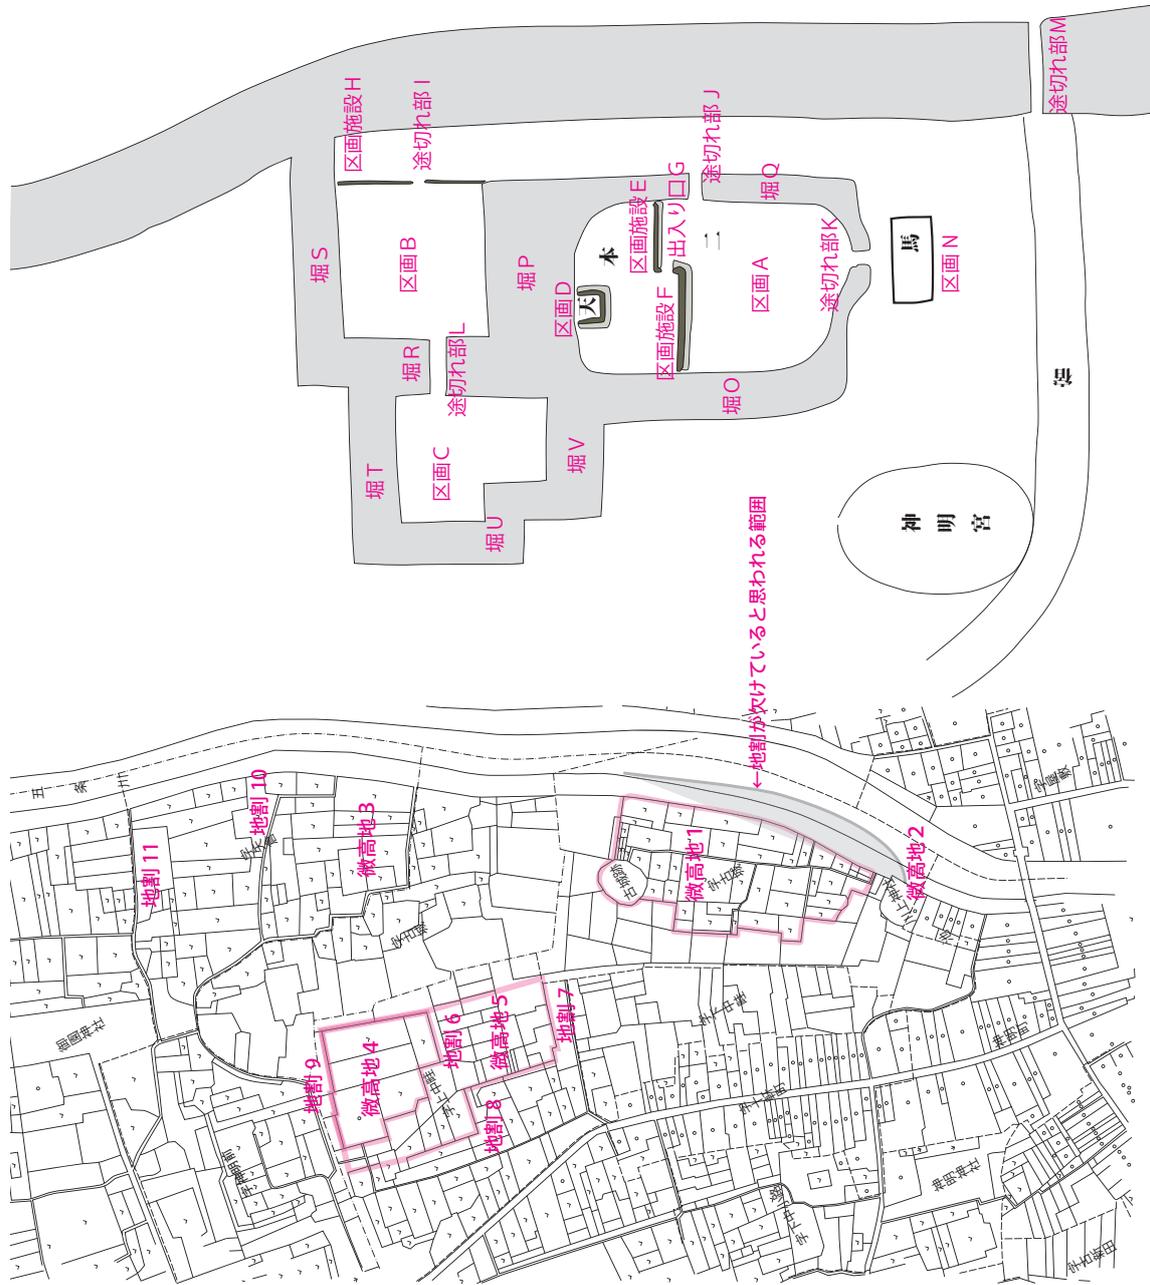
図 17 愛知県公文書館所蔵「地籍字分全図」との対比

地籍図の詳細な内容については先行研究に譲るが、地割と地目を中心にトレースしたのが図17・18である。「尾州清洲之古城」と比較してみると、「古城跡」と注記された丸い区画が「尾州清洲之古城」の区画D、「古城跡」の南に広がる畑の集合体となっている微高地1が区画Aに対応するだろう。その周囲を巡る水田が堀Oや堀Pに相当すると考えられるが、問題は「尾州清洲之古城」の区画Bと区画Cをどのように比定するかだろう。

Bに対応することは比較的明瞭であるが、区画Bの北を画する堀Sに対応する地割は判然としない。東西に細長い地割10に比定するか、その北側の東西に水田が並ぶ地割11に比定するかは迷うところである。ただ、地割11は御園神明社の門前を走る堀に相当し、「春日井郡清須村古城絵図」の堀たに当てることは確定的である。「春日井郡清須村古城絵図」との比較の際に検討したように、ここでは「尾州清洲之古城」の堀Sを中堀に相当する地割11ではなく、その南の地割10に比定したい。

次に区画Cについて検討する。区画Cは太いL字状の形状を持つ曲輪であり、これに該当する地割は字上中畦に2つ見出すことが可能である。第1案は字上中畦の北東部にある畑の集合体（微高地4）を比定するもので、周囲を細長い水田（地割6・9）が巡る。この案は「春日井郡清須村古城絵図」の樹木屋敷（区画へ）と想定したものとほぼ合致するものだが、「尾州清洲之古城」の区画Cと比べると規模が小さすぎるように感じられる。第2案は字上中畦の東半部（微高地5）を比定するもので、南西部を矩形に凹ませている。この案では区画南部が水田となりやや疑問が残るが、地割の形状そのものは問題ないように見える。また、北側と南側には細長い水田が東西に走る（地割9と地割7）ものの、西部（特に南半）で水田部が不明瞭である（地割8）。このように第2案は地籍図の読み込みに若干の無理があるものの、「尾州清洲之古城」の区画A・区画B・区画Cの配置のバランスがよく近似している。2つの案のどちらを採用するか判断が難しい。

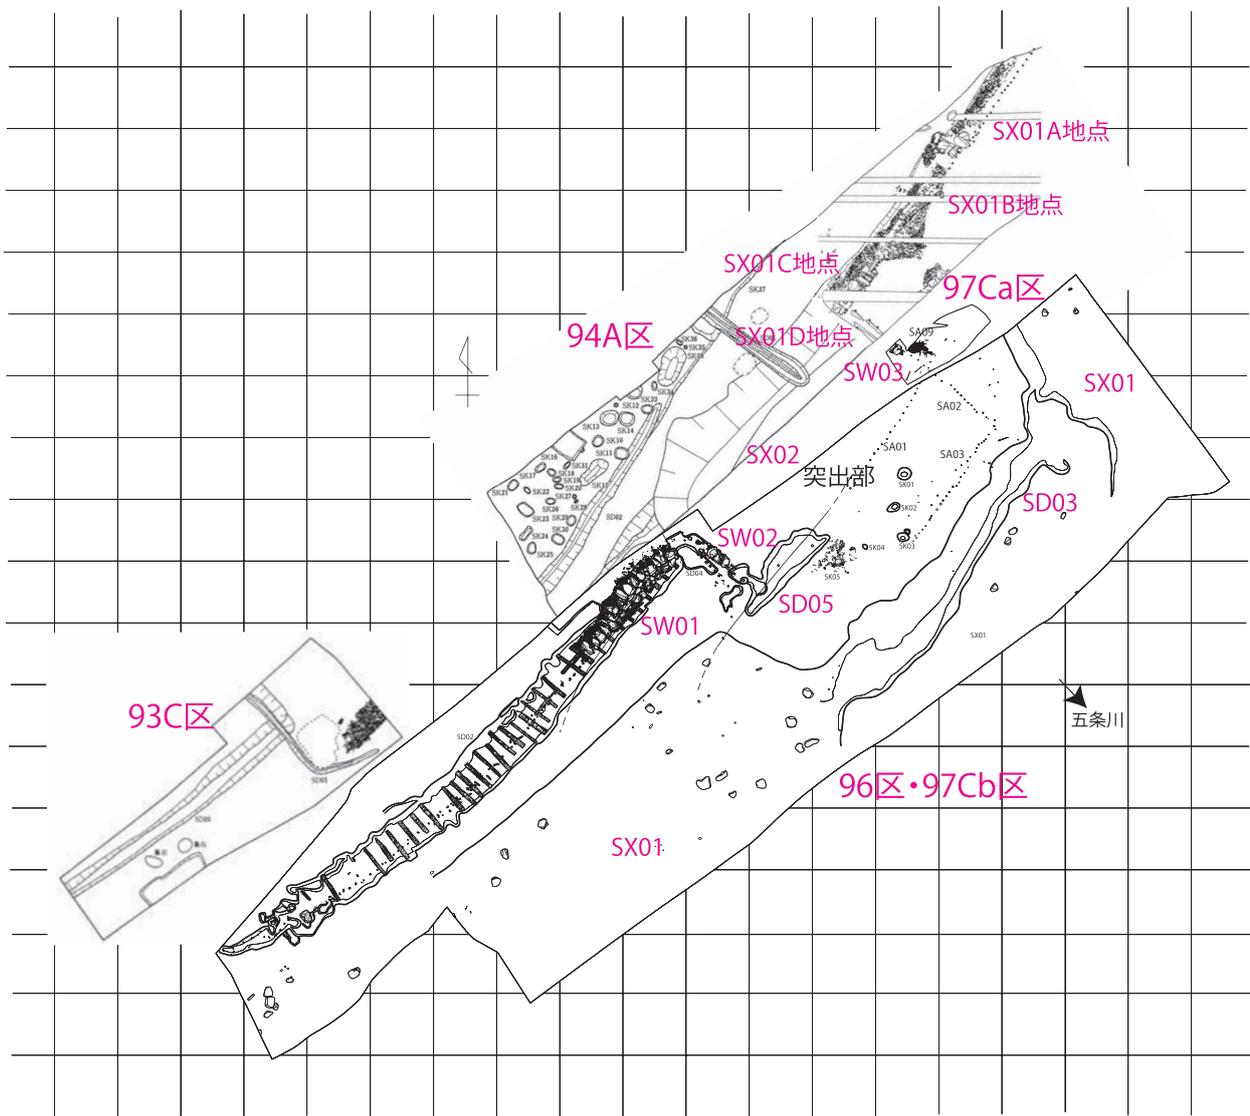
図19 本丸南東部の発掘調査成果（宮腰他編 2002 を改変 S=1:600）

五条川河川改修に伴い清須城本丸南東部の発掘調査が数次にわたって実施されており、多くの成果が得られている（鈴木編 1997・宮腰他編 2002）。城下町期後期の遺構として注目すべきものは、土台木に積まれた石垣遺構3基（94 A区 S X 01・96区 S W 01・96区 S W 02）とそれに伴う遺構群である（図19）。

石垣遺構 94 A区 S X 01 C 地点は北東—南西方向に伸びるもので、A地点とB地点となる北部では石垣石は残存せず、杭列と裏込め石のみが検出され、さらに調査区外に続く。これに対して、94 A区 S X 01 D 地点では南東方向

に伸びる土台木と杭列が確認され、結果 94 A 区 S X 01 C 地点で入角を形成して石垣が構築されたことが分かる。さらに、石垣 97 C 区 S W 03 に続き、途中で収束している。一方、石垣遺構 96 区 S W 01 も北東—南西方向に伸び、南部では石垣石は残存せず、土台木列と杭列が調査区外へと続いていく。96 区 S W 01 の北端部から南東方向に石垣遺構 96 区 S W 02 が伸びるが、これも約 5m の地点で収束している。収束した地点から北東方向に溝 96 区 S D 05 が伸び、そこに石垣の土台木が据えられた可能性が指摘される。石垣が入角を形成する前面で大量の瓦類が出土し、瓦葺建造物が近在したことが予測される。こうした状況から、94 A 区 S X 01 D 地点と 96 区 S W 02 および 96 区 S D 05 によって形成される張り出し部には、城門または櫓が存在したと想定されている（鈴木 1998）。

せて考察する。図の区画 A 東部には、堀 P と堀 Q および途切れ部 J が描かれている。94 A 区 S X 01 D 地点と 96 区 S W 02 および 96 区 S D 05 によって形成される張り出し部は途切れ部 J に当たると思われ、94 A 区 S X 01 本体が堀 P、96 区 S X 01 が堀 Q に相当するだろう。堀 P と堀 Q の東肩部分は調査区外に位置すると思われ、状況は不明である。ただし、検出された張り出し部の東側（すなわち 96 区 S D 05 の東側）は、96 区 S D 03 までは一段低い平坦面があり、さらに東側も緩い傾斜で下がって五条川に至るように思われ、堀 P と堀 Q の東肩は周囲の自然堤防並みに高い地形を想定することは難しいだろう。なお、96 区 S D 05 までは一段低い平坦面は南西方向にやや傾斜しており、このスロープを通路と解釈することも可能である。

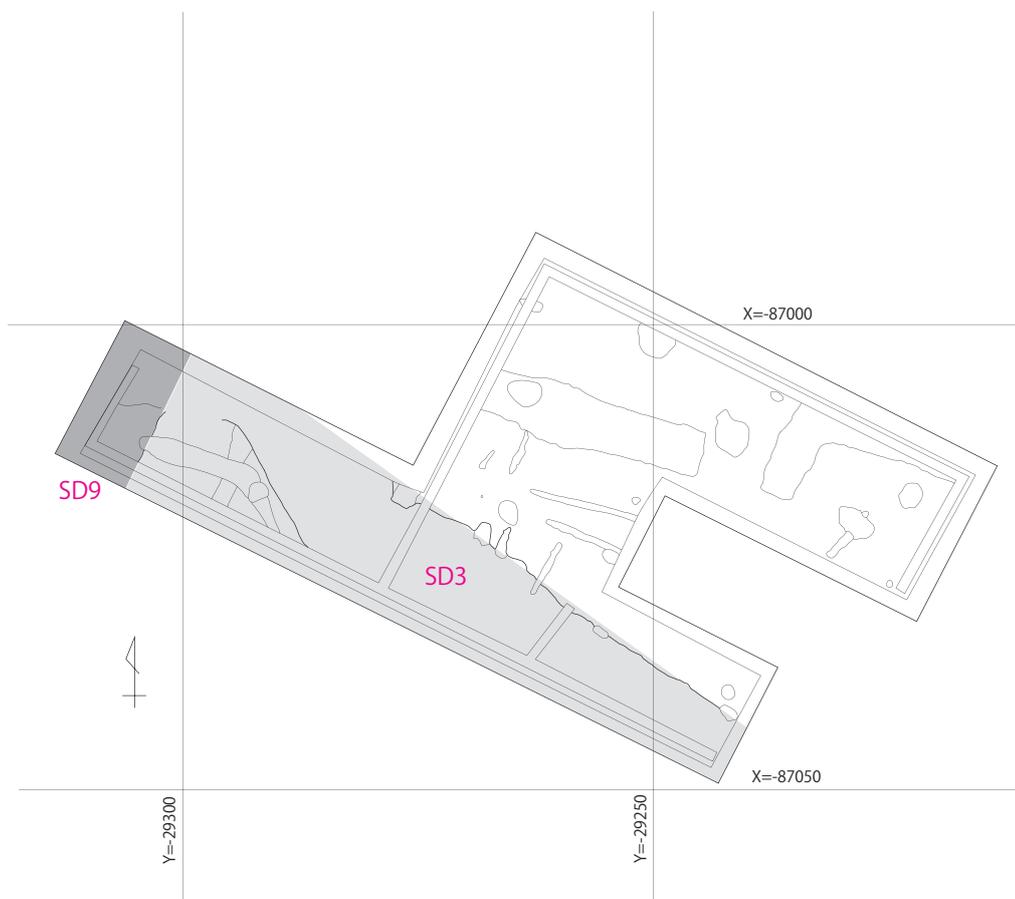
図20 北曲輪内部の発掘調査成果（柴垣編 2002 を改変 S=1:800）

清洲総合福祉センター建設に伴い発掘調査が実施された（柴垣編 2002）。城下町期後期としては東西方向の堀 S D 03 と南北方向の堀 S D 09 が確認されている（図 20）。報告では両者とも清須城主郭を囲む内堀（S D 09 は中堀と記述されるが内堀を意味する）と評価されてい

る。位置からみて、堀 S D 03 は「尾州清洲之古城」の堀 P、堀 S D 09 は堀 O に相当すると解釈でき、報告書の比定は妥当なものと理解される。注目すべき点は S D 03 の北肩から天守台までの距離は約 50m を測ることであり、「尾州清洲之古城」に描かれた堀 P が非常に幅広く描かれていることと対応するものと思われる。調査区北半部では、城下町期後期の遺構は判然としない。すでに上部が大きく削平され遺構が残存していない可能性が高いが、もともと土塁などが存在したため遺構が希薄である可能性も考えられる。

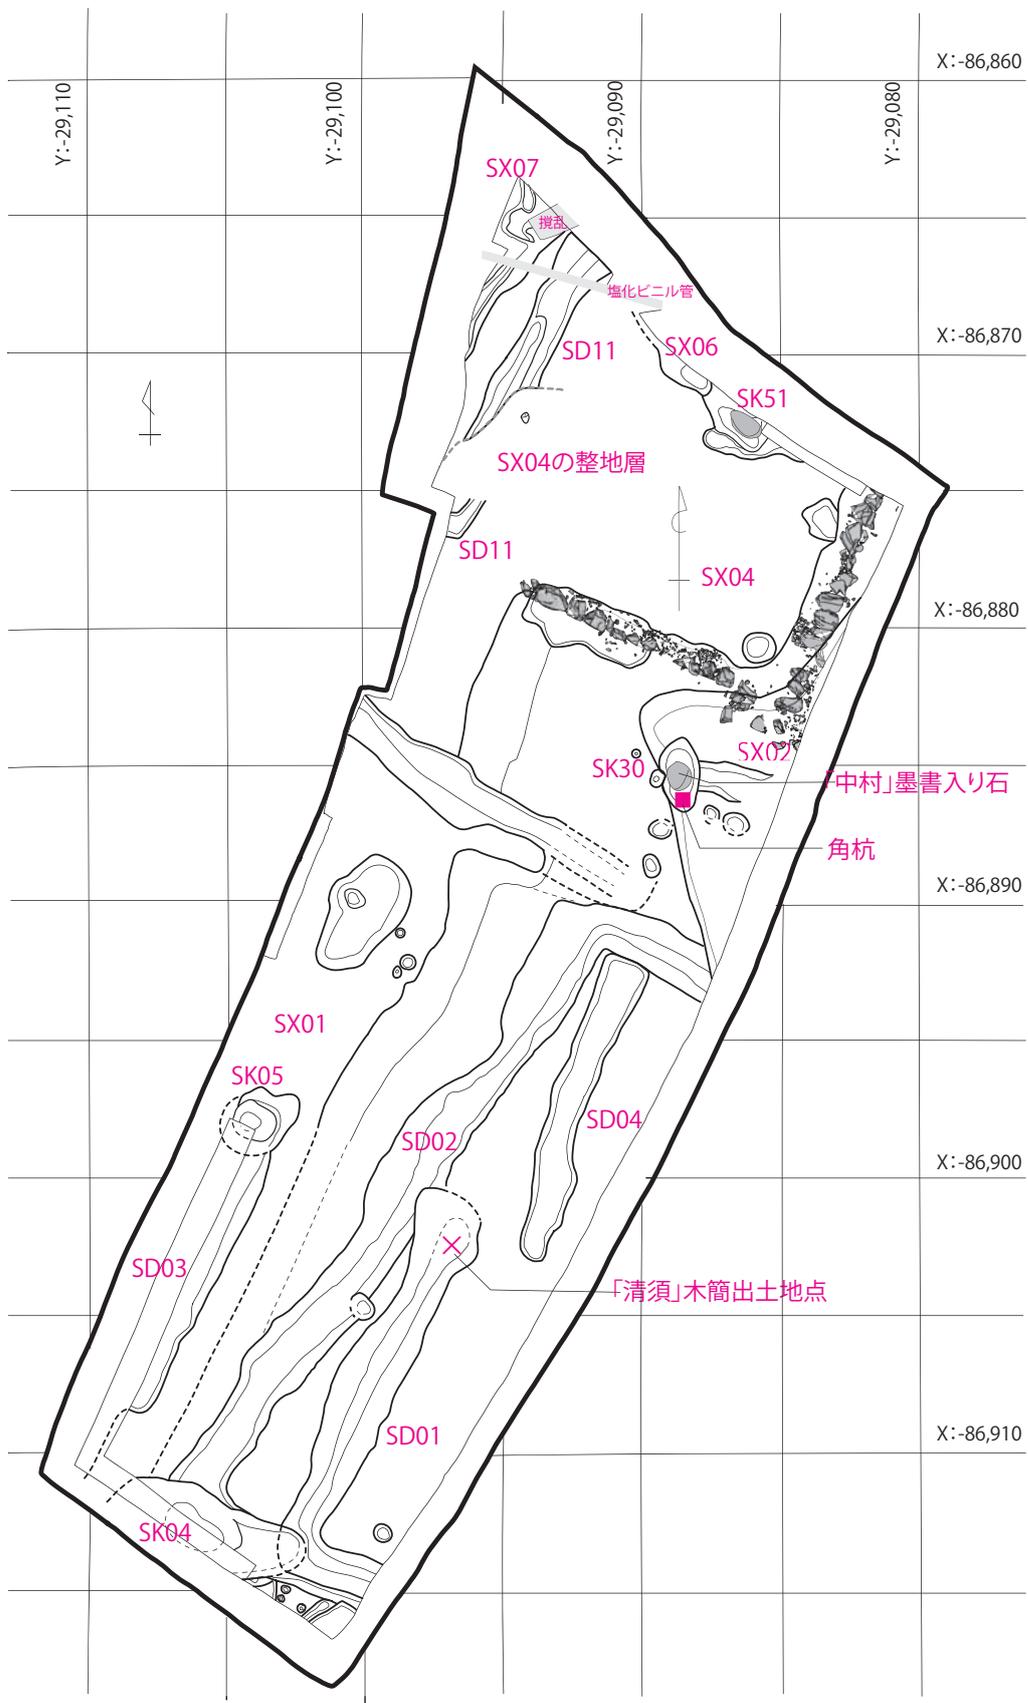
図 21 00 B区の発掘調査成果 (S=1:250)

五条川河川改修に伴い 62 A 区と 00 B 区が発掘調査された（鈴木編 1994・蔭山 2001）。62 A 区では堤防堆積物などが確認されたが、本論に関わる顕著な遺構は確認されなかった。一方、00 B 区では、北北東—南南西方向に伸びる整地土（土塁状遺構）S X 01 とそこから東側に張り出す整地層 S X 04、S X 04 の周囲を護岸するように設置された L 字状に屈曲する石垣遺構 S X 02 などが検出された（図 21）。詳細な状況については将来刊行される本報告に譲るが、S X 01 と S X 04 の前面（南東側）は低地になっていて木簡なども出土したが、堀であったとは言い難いものである。

さて、00 B 区は地籍図で地割 10 の東端部に位置するものと思われるが、微細なレベルで位置を特定することは難しい。00 B 区は「尾州清洲之古城」における区画 B の北東部で区画施設 H 北端部か堀 S の東部に当たるものと考えられる（図 18 では地割 10 を堀 S の東部に当てた）。どちらに比定しても、「尾州清洲之古城」では堀 S は川と接続する形で描かれていて、合致するようには思われない。川と堀との関係は発掘調査では中堀の 2ヶ所（60 A 区付近と 89 E 区付近）で判明しているが、ともに川と接続していない。おそらく、堀を川と接続すると増水時に水流を制御できず、いたずらに城郭や城下に被害をもたらすのではないかと推測される。ここでは「尾州清洲之古城」の堀 S は川と接続するのは誤謬であると結論づけておく。次に、00 B 区の成果を「春日井郡清須村古城絵図」に当てはめると、整地土 S X 01 が堀よの南に

ある土塁に相当するようと思われる。土塁の東端部は南に少し折れて膨らむように描かれており、S X 04 がこれに該当するかもしれない。

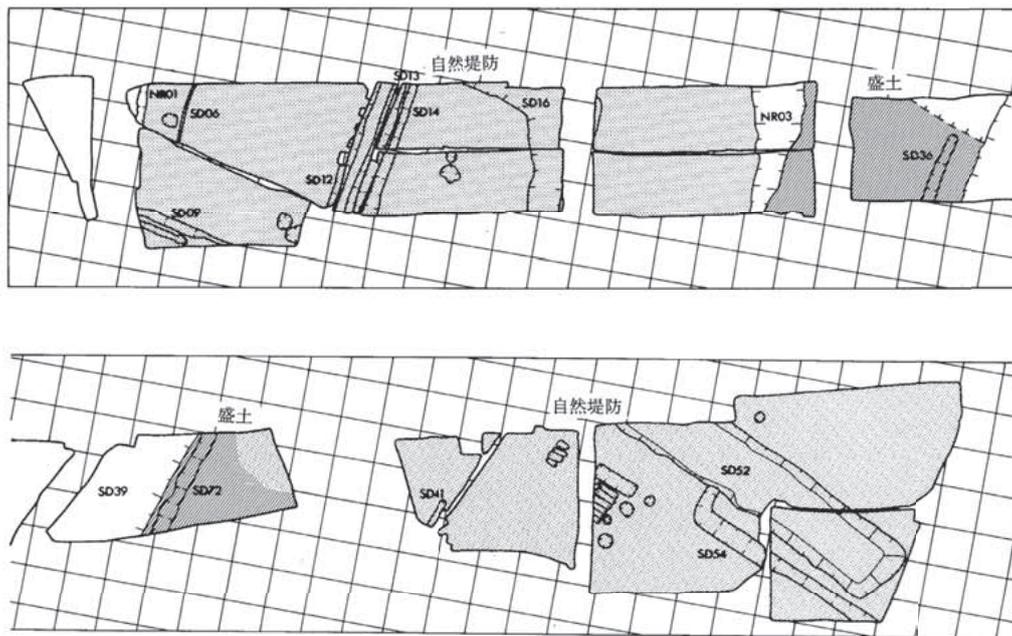
図 22 名古屋環状2号線関連の発掘調査成果 (S=1:2000)

名古屋環状2号線建設に伴い発掘調査された(小澤編 1992)。城下町期後期の遺構は溝や建物および井戸などが確認された。規模が大きな溝として、南北方向溝Ⅱ N R 03 とやや矩形に折れる溝Ⅱ S D 16 が存在し、筆者は以前

に、これらの溝で画される区画Eと区画Fを想定し、溝Ⅱ S D 16 が樹木屋敷北東部を画する溝と考察した。高田徹はこの案を批判し、地籍図の微高地4に近い形で樹木屋敷を想定した(高田 1999b)。その主な根拠は、溝Ⅱ S D 16 は北端で西に折れるよりも北に伸びると考えられること、溝Ⅱ S D 16 と溝Ⅱ N R 03 はセットにならない可能性があること、「春日井郡清須村古城絵図」で樹木屋敷は東西34間×南北46間の規模を持つと表記されており合わないことなどである。確かに筆者の案には、高田が指摘した内容の他にも、区画Fの西側に対となる遺構が検出されていないなどいくつかの問題がある。今回改めて「尾州清洲之古城」との対応関係を考えてみると、溝Ⅱ N R 03 を後世の遺構と理解し、溝Ⅱ S D 16 を区画C西側に巡る溝と評価した方が適切と考えられる。そして、その内部では柱穴や井戸・土坑などが検出されたが、その時期の特定は難しい。多くの遺構は城下町期前期に位置づけられるが、井戸Ⅱ S E 09 など一部の遺構が城下町期後期になる可能性もある。溝Ⅱ S D 16 から比較的によくの後期に属する陶磁器や土器類が出土していることから、区画C内部は屋敷であった可能性を残
