後期清須城本丸考

—白杵市立白杵図書館所蔵絵図を中心に—

● 鈴木正貴

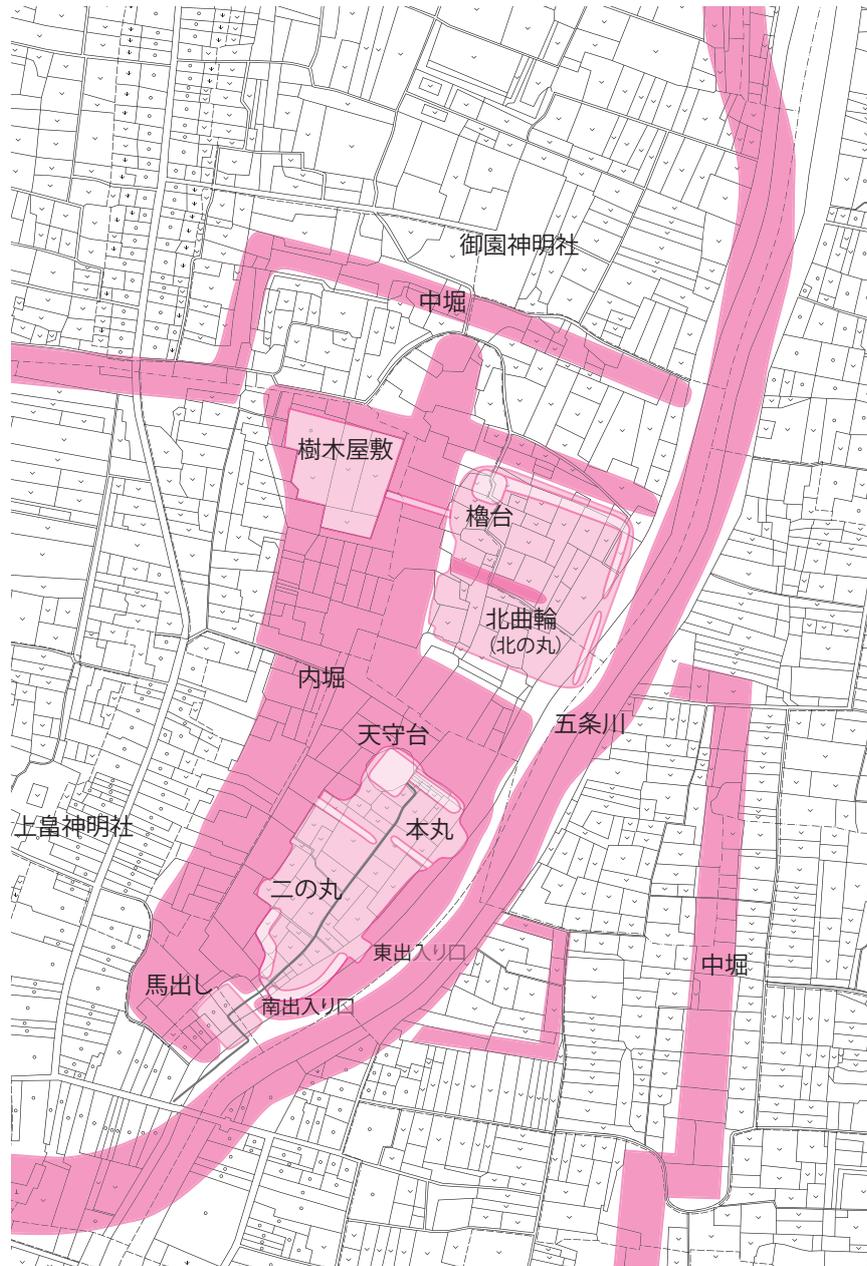
図 23 後期清須城本丸周辺の想定復元図 (S=1:5000)

以上の結果、清須城の中枢部は、内堀で囲まれた長楕円形の主郭と南接する馬出し、ほぼ方形の北曲輪、矩形の樹木屋敷の3つの大きな曲輪で構成された城郭と復元された。従来は、「春日井郡清須村古城絵図」の描写をそのまま用いたために連郭式城郭と評価されることもあったが、ここではそのような城郭構造ではないと結論づけたい。今回復元したようなブロック状の曲輪が点在する城郭構造は、名古屋城（本丸・二の丸・西の丸・御深井丸）と近似する城郭構造とみることができる。尾張の拠点的城郭を考える上で、無理なく変遷を考察できる形に復元されたと評価しておきたい。

清須城主郭は現在の清洲公園に所在し、北西端部の高地が天守台、南部の川上神社付近に馬出しが存在し、西側は幅広い堀で防御されていることは疑う余地はない。清須城主郭の外郭ラインと天守台の形状は、測量図である「春日井郡清須村古城絵図」が有用だろう。この図を現地比定するには、古城跡部分の記録が全部残る「元文五年図」を用いるのが適切である。ただし、主郭内部の区割りや出入り口については「春日井郡清須村古城絵図」では表記に限界があり、「尾州清洲之古城」を参照すべきである。この結果、主郭の東側と南側に出入り口（虎口）があったと推定される。東側の出入り口（虎口）では発掘調査成果からその両側に石垣が巡ることが明らかである。付近に瓦が大量に出土していることから、そこに瓦葺きの城門が存在したと想定される。出入り口正面に張り出し部があり、南へ傾斜するスロープの存在から、南西から進入し西に折れて入る構造が予想される。また、南側の出入り口は、地籍図にみられる道と外郭ラインが交差する部分であり、現堤防下に相当する。発掘調査で、本丸東面の石垣基礎構造がこの付近で脆弱化する理由は明らかではないが、「元文五年図」の表記から出入り口の両側に石垣が存在したことが推測される。

主郭の北側・西側・南側に堀が巡るのはほぼ確実に、東側の堀の存在は予測されるが確定的ではない。天守は現在も周囲に比べ高くなっており、高台となっていたといえる。その周囲は西側で巨石が崩落していたことから石垣が巡っていたと思われる。「尾州清洲之古城」の「天」の周囲に描かれた濃い灰色の線は土塁、その外側の薄い灰色の線は石垣が表現されていると推測することも可能だろう。その仮定を当てはめると、主郭内を南北に二分する東西方向の石垣が巡る土塁が存在し、そのほぼ中央に食い違いの出入り口が設けられたと推測される。「元文五年図」にみられる石の記述がその位置を推定するための参考となるかもしれない。そして北側が本丸、南側が二の丸であっただろう。

結ばれていた。「元文五年図」にみられる道jを採用すれば、南から北上し西に折れて馬出しに入り北に折れて主郭に至る虎口の形態となり、千田嘉博の織豊系城郭の出入口構造の第5類型B1タイプ(千田2000)に属することとなる。ただし、千田が以前に想定したこの部分の進入ラインは、高田徹が指摘したように(高田1999b)、無理があるといわざるをえない。

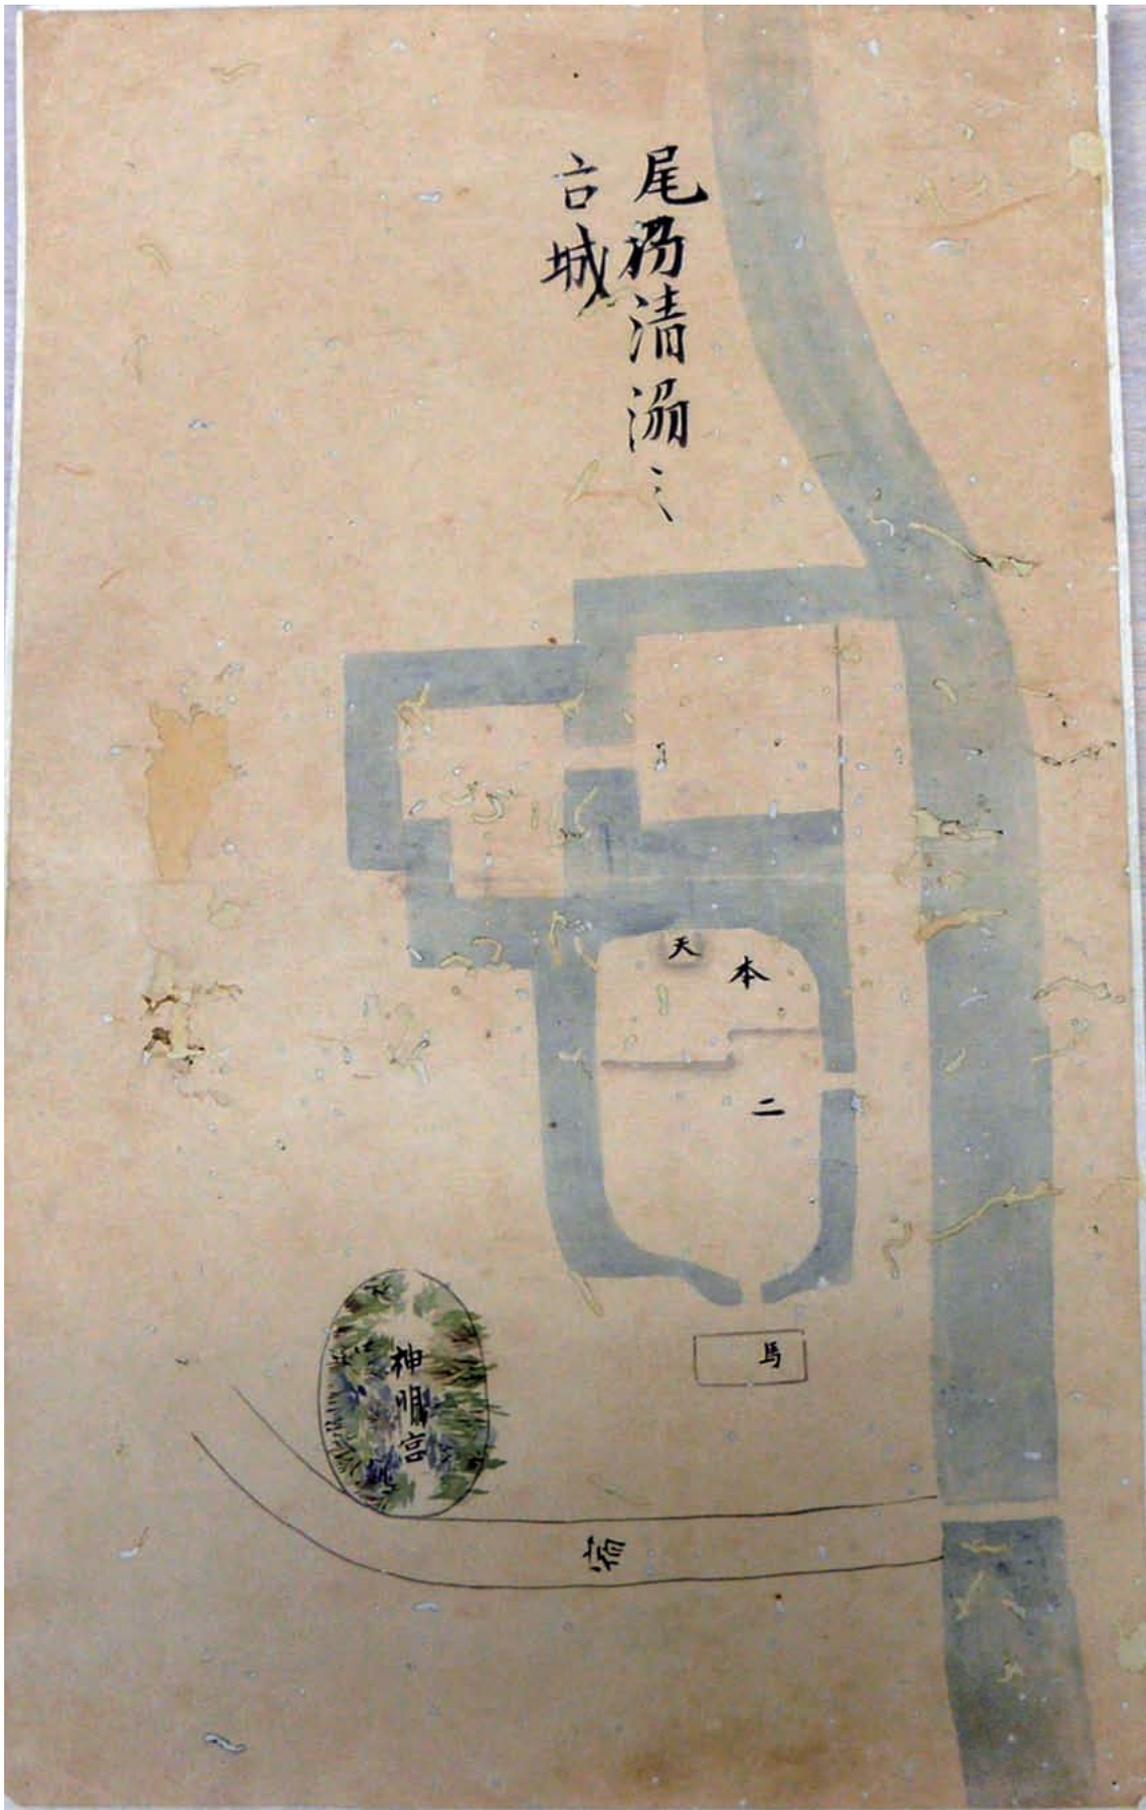
白杵市立白杵図書館所蔵「尾州清洲之古城」表（鈴木撮影）

41cm × 26cm の紙本墨書彩色の城絵図である(巻頭図版・トレース図は図 1)。上質な和紙(雁皮を含むと思われる)1 枚を使用して彩色されていた。表面は、縦長の位置に置きその上部中央に 2 行にわたり「尾州清洲之古城」と墨書され、図はほぼ画面全体に描かれている。背面は、横長の位置に置き換えて右側上端部(表の左側下端部に相当)に 2 行にわたり「尾州清
