こがねづつみ  
黄金堤発掘調査報告

- 1 本報告は、愛知県幡豆郡吉良町大字岡山字下り松に所在する黄金堤の発掘調査結果である。
- 2 調査は、主要地方道西尾吉良線の改築工事に伴う事前調査で、県土木部より愛知県教育委員会を通じて委託をうけた(財)愛知県埋蔵文化財センターが実施した。
- 3 発掘調査は、(財)愛知県埋蔵文化財センター主事大橋正明・同北村和宏が担当し、平成2年10月15日～11月6日に行なった。
- 4 調査に際しては、次の関係機関の御指導・協力を得た。  
愛知県土木部・愛知県教育委員会文化財課・吉良町教育委員会・西尾市教育委員会
- 5 調査区の座標は、建設省告示に定められた平面直角座標第Ⅶ系に準拠している。
- 6 執筆は大橋・北村が協議したうえで分担し、編集は大橋が行なった。
- 7 調査資料は、(財)愛知県埋蔵文化財センターにて保管している。なお、土層剥取り資料については、吉良町歴史民俗資料館で保管・展示される。

## I 調査の経緯

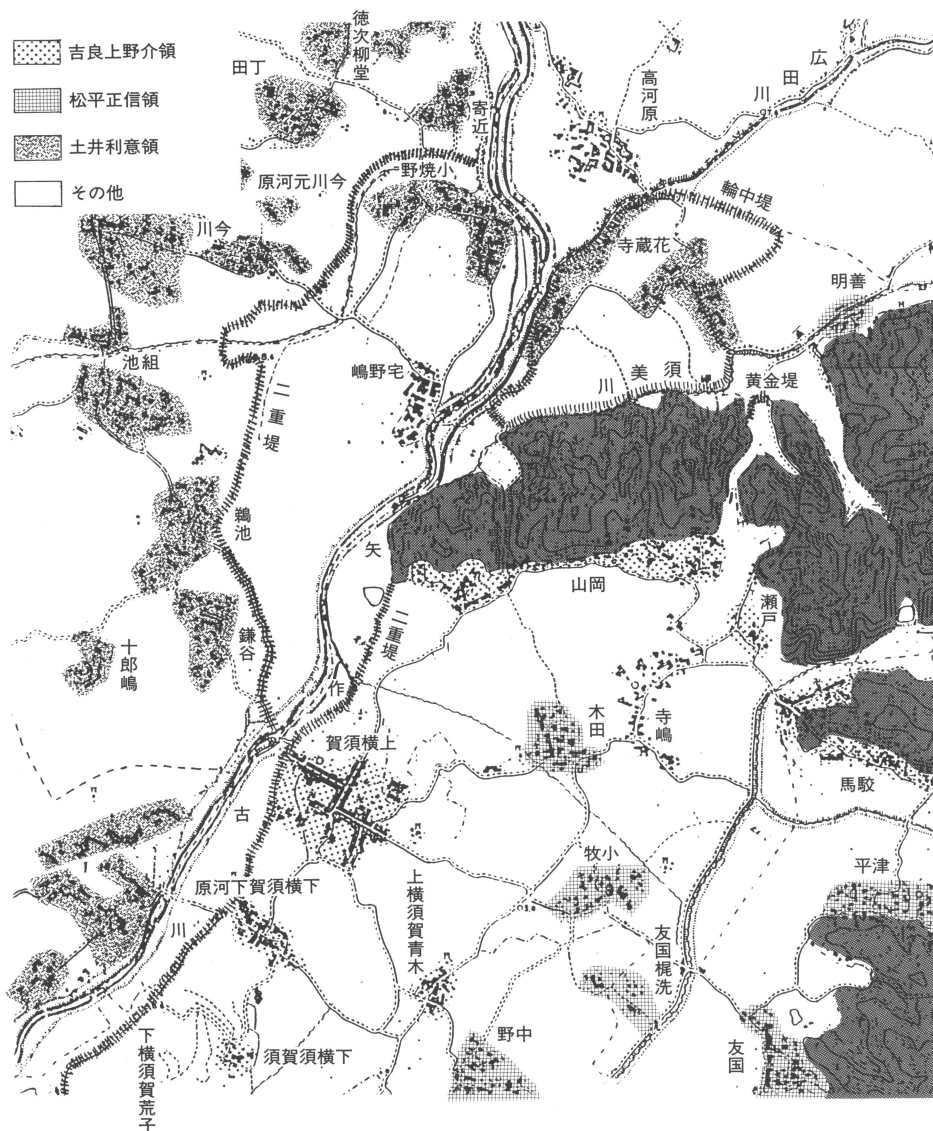
第2図 水防堤の分布（所領関係は1686年当時の様子）

大日本帝国陸地測量部  
「西尾」明治26年  
(S=1/20000)

堤以北の地は、須美川・安藤川・広田川・矢作古川の諸川が収束する様な形で流れ（第2図）、近代に至ってもしばしば洪水に見まわれた地域である。黄金堤は、この洪水から吉良の地を守るために、領主吉良上野介義央が貞享3（1686）年に築いたものといわれ、義央の領国政策の一端を示すものと考えられている。義央の事跡は、この他にも雑田川の開

また、当時の所領関係を見ると（第2図）、吉良の地の大部分は吉良氏領（2700石）と上総国大多喜藩大河内松平氏領に二分され、東・北丘陵沿いの地域と横須賀が吉良氏領、中・南部の沖積低地の村々は松平氏領となっている。前者は岡山陣屋（1－3）と姫山陣屋（1－7）によって領国経営がなされ、後者は小牧陣屋（1－4）の手によって行なわれていた。岡山陣屋の西、指呼の距離ほどの所に近世吉良氏の菩提寺、臨済宗妙心寺派の片岡山華蔵寺（1－2）が静かなたたずまいを見せている。

第2図は、黄金堤築堤当時の所領関係と江戸期に築かれた主な堤防を、明治26年の地図に示したものである。小規模なものは、岡山丘陵北麓の地にも築かれている。このうち築造年代の明らかなものは、西尾藩花蔵寺村の輪中堤で、寛文元年（1661）の成立である。また、小焼野から鎌谷に至る大二重堤は、黄金堤築堤に対して土井利意が築かせたものと考えられている<sup>(9)</sup>。さらに、岡山丘陵の西端から矢作古川沿いに伸びる二重堤は、文化9（1812）年以前の築堤である<sup>(10)</sup>。江戸期前半の築堤工事は、黄金堤だけではなかった。

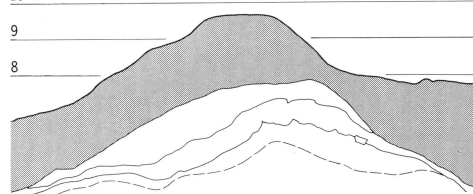
第5図 黄金堤の層序模式図

天 端 2.0m  
高 さ 1.6m  
堤敷幅 7.5m

天 端 2.9m  
高 さ 1.8m  
堤敷幅 8.9m

天 端 2.7m  
高 さ 2.8m  
堤敷幅 11.7m

天 端 1.5m  
高 さ 3.55m  
堤敷幅 14.0m

案の1 第Ⅰ層を最初の築堤土とみて、第Ⅱ～Ⅳ層を以後の拡築とみる考え方である。  
案の2 粘質土である第Ⅰ層を堤の芯と考え、その上に砂礫土を版築(第Ⅱ層)して築堤したとするもので、第Ⅲ、Ⅳ層を以後の拡築とみなす。この場合、第Ⅲ層の拡築は、天端が幾分堤内へ移ることから、旧堤拡築の際に一般的な「裏腹付け」工法を採ったものとみることができる。

案の3 第Ⅱ・第Ⅲ層は、土盛り法が異なるものの土質は酷似する点を重視し、両者を一連施業とみるもので、粘質土で芯をつくり(第Ⅰ層)、さらに版築工法で芯を高めた後に土盛りして築堤したとみる考え方である。これは、第Ⅰ～Ⅲ層がそれぞれ異なる

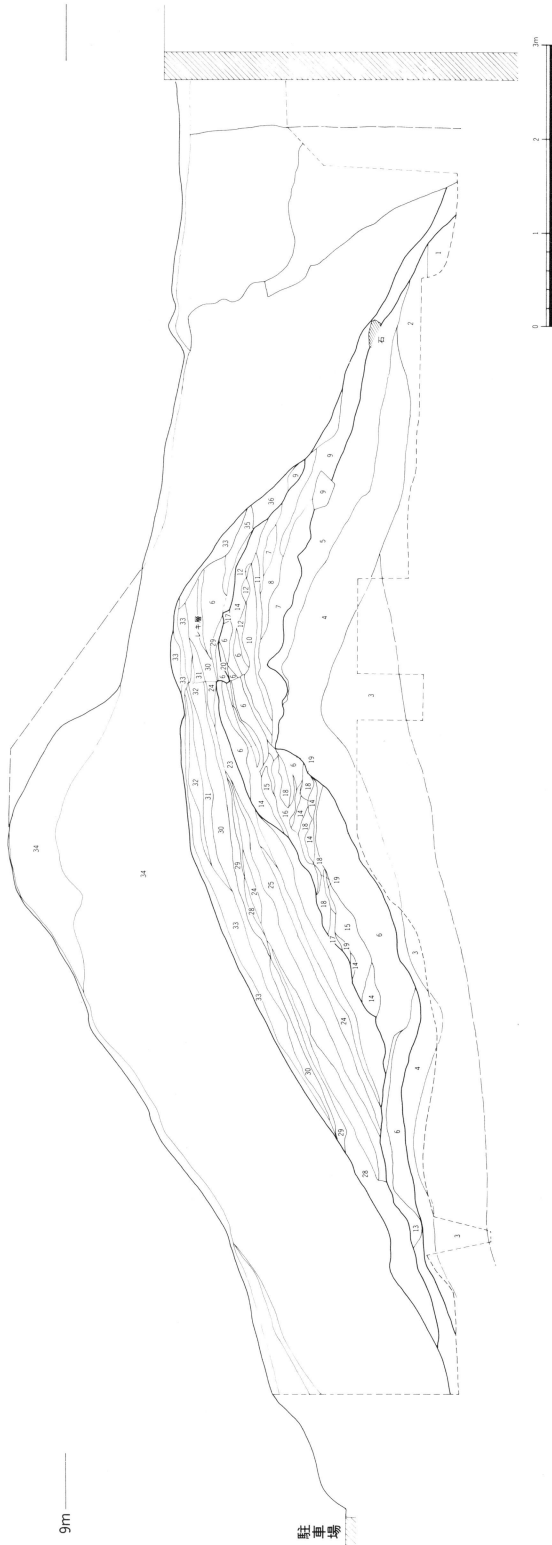
第7図 黄金堤B-B断面図 (1/80)

- 1 オリーブ褐色粘質土 2 褐色砂礫土 3 灰色粘質土 4 オリーブ色砂質・粘質混合土(混鉄) 5 青灰色砂礫混土  
 6 にぶい赤色砂礫土 7 暗赤灰色砂礫土 8 灰赤色砂礫土 9 青灰色砂礫混土 10 にぶい赤色砂礫土(6より礫少)  
 11 緑灰色土 12 緑灰色土 13 青灰色粘質土 14 小礫混じり暗褐色土 15 褐色砂質土 16 暗褐色砂礫混土  
 17 にぶい褐色土 18 小礫混じり黒褐色土 19 黒色土 20 黒色土 21 淡赤褐色砂礫土(白色石粒混じり)  
 22 にぶい赤色砂礫土(細かい) 23 淡赤褐色砂礫土(白色石粒混じり) 24 淡赤褐色砂礫土(細かい) 25 砕細礫土  
 26 にぶい赤色砂礫土(2と酷似) 27 にぶい赤色砂礫土(6より礫多い) 28 砕細礫土 29 腐糞土 30 赤褐色砂礫土  
 31 褐色砂礫土(炭化物混じり) 32 明黄褐色砂質土 33 にぶい赤褐色砂礫土 34 浅黄褐色砂色シルト 35 緑灰色粘質土  
 36 橙色砂礫土

第7図はB区で検出した黄金堤の横断面である。土層は土盛り法の相違等より大別して基盤および第Ⅰ～Ⅳ層にまとめられる。

基盤（第7図 ①～③層）

土層の広がり・厚さおよび均一性の強さからみて、①～③層は自然堆積土とみられる。ただ③層に関しては、堤状の高まりが認められ人為的作用が加わっている可能性があるが十分に究明するに至っていない。

第Ⅰ層（第7図 ④・⑤層）

④・⑤層はともに粘質土で土層はブロック土の集積となっており、人為的な盛土とみられる。上面の凹凸が著しい点は注意される。

第Ⅱ層（第7図 ⑥～⑳層）

第Ⅰ層上にあり、土砂を水平に積み上げた土層を一括して第Ⅱ層とする。頂部にあたる部分は粘質土と砂礫土を10～20cmの厚さで互層に積んでおり一種の版築工法と見られる。土質は砂礫土が主体で、粘質土主体の第Ⅰ層とは明瞭に区別される。

第Ⅱ層上面に沿って、すなわち法面でその傾斜に並行し、頂部では水平に、若干質の異なる砂礫土を互層に積んだ土層を一括する。法面では土層は傾斜しておりいわゆる版築とは異なる工法とみられる。第Ⅲ層を構成する土質そのものは第Ⅱ層とほぼ同じである。

黄褐色土の一層で、厚さ1.0m以上をはかり、一息にかつ大規模に土盛りされたと思われる土層。土質および土盛り法とも上記の第Ⅰ～Ⅲ層とは大きく異なる。

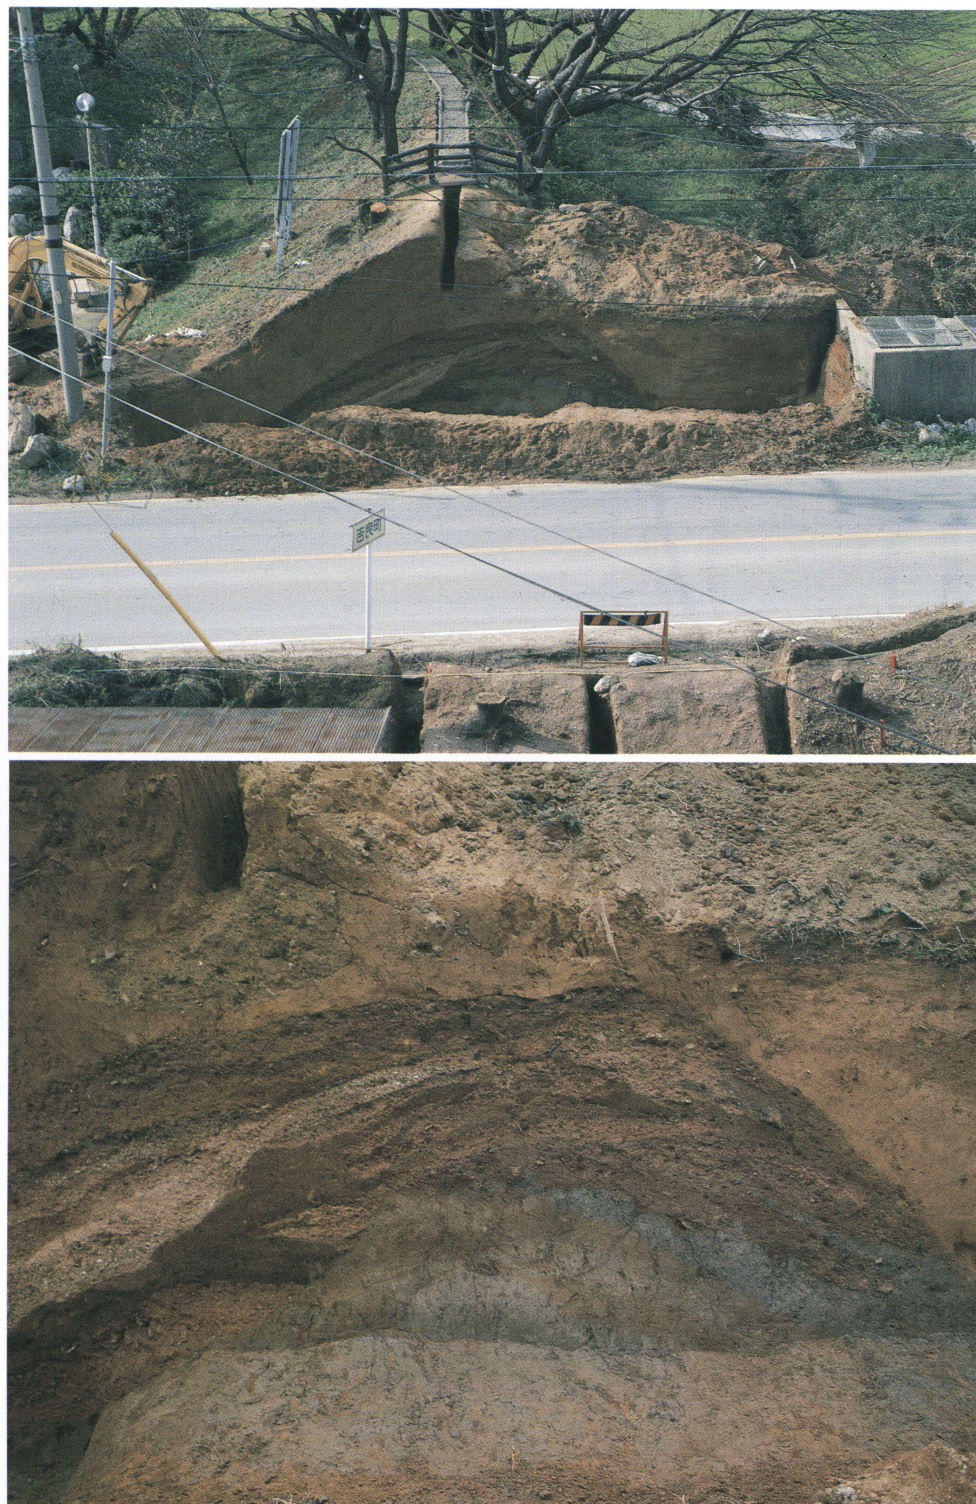
図版 I

上：黄金堤近景（東から） 下：断面（東から）
