きよすじょうかまち  
清洲城下町遺跡

**調査の経緯** 清洲城下町遺跡は、西春日井郡清洲町に所在する。本遺跡は濃尾平野の中央部を南流する五条川中流域に形成された自然堤防とその後背湿地上に立地する古代から近世にかけての複合遺跡である。発掘調査は昭和59年から継続して行われており、今年度は五条川の河川改修に伴う事前調査として、平成8年12月から平成9年3月にかけて実施した。調査面積は、約2000㎡である。

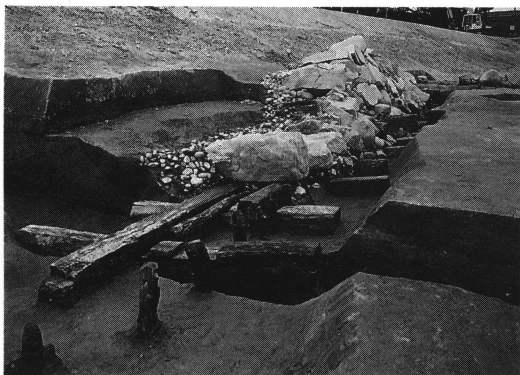
石垣 (SW01)

**調査の概要** 今年度調査区は、五条川右岸の清洲公園に隣接する堤防道路及び河川敷に位置する。この地点は清須城本丸推定地に当たり、堀と石垣を検出した94 A区に南接する。本調査区では、本丸東側に築かれた石垣やテラス状遺構、杭列等の遺構が検出された。石垣は北東から南西に走るSW01とこれに直行するSW02がある。SW01は長さ約11m、高さ約1.8m（基底石を含む）で石組が残存し、長さ約20mの範囲で胴木・杭列等の下部施設を検出した。SW02は石組の残存状況は良くないが基底石の抜き取り痕とみられる溝状の掘り込みを検出しており、SW01に対しL状に張り出す形状で巡っていたと推定される。SW02の東及び南側は比較的広いテラスになっている。出土遺物の大半は堀内から出土した大量の瓦で、軒瓦、平瓦、丸瓦、飾瓦、鯨瓦等種類も豊富である。軒瓦、飾瓦、鯨瓦には金箔瓦もみられる。

本調査区で検出した遺構は堀及びその関連施設で、石垣を良好な形で検出できたのは大きな成果である。この石垣は94A区の調査成果から天正14年(1586)に入場した織田信雄の時期に築造されたと推定されており、当期の石垣築造技術を知る上でも興味深い資料である。堀の形状も張り出し部状の石垣やテラス状遺構の存在など決して単純なものではなく、94A区で検出された堀との関連を含め、城郭構造の復元が検討課題となる。
