## 清洲城下町遺跡

**調査の経過** 清洲城下町遺跡は西春日井郡清洲町に所在する。清洲城下町遺跡の発掘調査は昭和59年から当センターや清洲町によって継続して行われている。五条川の河川改修にともなう事前調査は昭和61年から行われており、今次調査は平成9年11月から平成10年3月まで実施した。

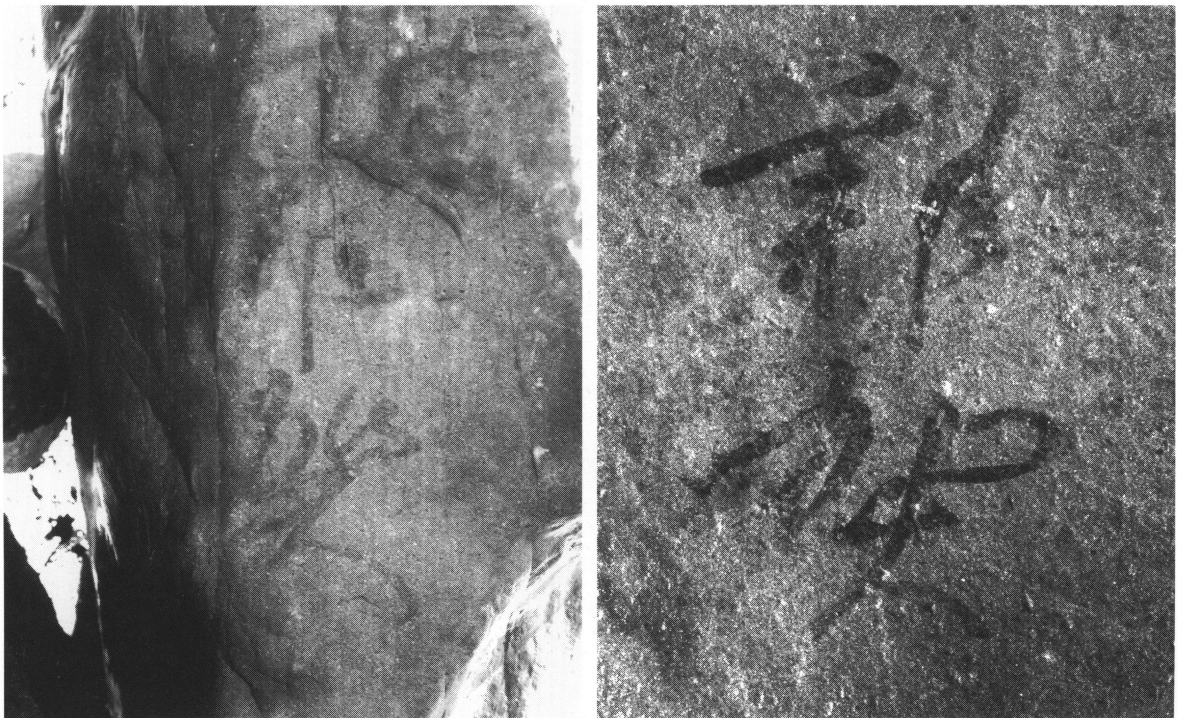
石垣からみつけた墨書

(1) 石垣構築に用いられた石に墨書がみられたこと。

石垣の石をはずして洗浄したところ、側面に「雑賀」をくずし字で墨書したものが3点あった。ほかに「雑」のみ判読できるものもあり、これらも「雑賀」であった可能性が高い。また「六十五」と墨書されていたものもあった。
